Diagnóstico da Calçada	Qualidade do Serviço	
Endereço: Rua Conceição do Mato Dentro, 251	69	C
Data do Registro: 28/10/2019 13:37:03		
Num. Lote CTM: 140121000465

Diagnóstico da Calçada	Qualidade do Serviço		Complemento do Diagnóstico
Endereço: Rua Conceição do Mato Dentro, 251 Data do Registro: 28/10/2019 13:37:03 Num. Lote CTM: 140121000465	69	C

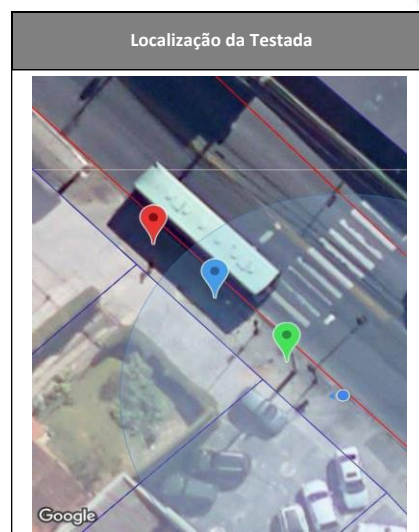
ID	Itens Avaliados	Respostas	Nota
P_1	O Mobiliário urbano está dentro da faixa de serviço de 70 cm ?	Sim	-
P_2	Qual a largura livre do Passeio ?	Acima de 1.50 m	10
P_3	Tipo de revestimento da calçada ?	Concreto	10
P_4	Existência de Buracos ?	Poucos	5
P_5	Condições Gerais do Piso e meio-fio da calçada ?	Regular	5
P_6	Presença de desníveis ?	Leve	7
P_7	Tem rebaixamento de calçada para Pedestre ?	Sim	7
P_8	Possui piso tátil ao longo da Calçada ?	Não	-
P_9	A calçada Possui Rebaixamento de Veículos correto ?	Sim	10
P_10	Existência de altura livre menor que 2,10 m ?	Não	-
P_11	O Passeio está no padrão da SMPU ?	Não	0
P_12	A testada possui prática de estacionamento sobre o passeio ?	Não	10
P_13	Existe algum dispositivo de Drenagem sobre a calçada ?	Não	0
P_14	Existe PED em frente a testada ?	Não	-
P_15	Existe FTP em frente a testada ?	Sim	-
P_16	Classificação geral da calçada pelo pesquisador.	Regular	5
