# Lote 1 - Rota: Padre Pedro Pinto

Diagnóstico da Calçada	Qualidade do Serviço	
Endereço: Rua Padre Pedro Pinto, s/nº	65	C
Data do Registro: 13/11/2019 10:55:54		
Num. Lote CTM: 190209600105

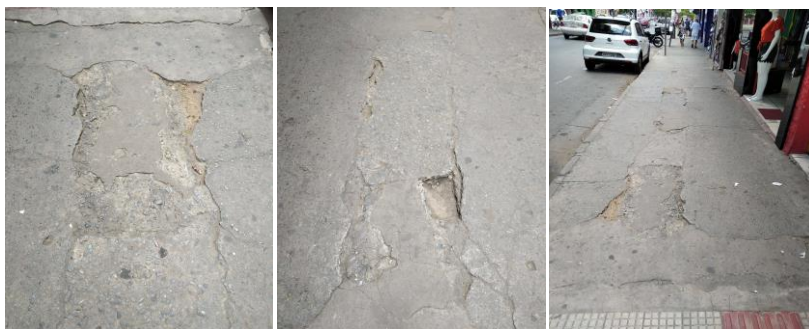
## Fotos Complementares - Detalhes do Passeio

ID	Itens Avaliados	Respostas	Nota
P_1	O Mobiliário urbano está dentro da faixa de serviço de 70 cm ?	Sim	-
P_2	Qual a largura livre do Passeio ?	Acima de 1.50 m	10
P_3	Tipo de revestimento da calçada ?	Concreto	10
P_4	Existência de Buracos ?	Poucos	5
P_5	Condições Gerais do Piso e meio-fio da calçada ?	Regular	5
P_6	Presença de desníveis ?	Nenhum	10
P_7	Tem rebaixamento de calçada para Pedestre ?	Não	10
P_8	Possui piso tátil ao longo da Calçada ?	Não	-
P_9	A calçada Possui Rebaixamento de Veículos correto ?	N.A	0
P_10	Existência de altura livre menor que 2,10 m ?	Não	-
P_11	O Passeio está no padrão da SMPU ?	Não	0
P_12	A testada possui prática de estacionamento sobre o passeio ?	Não	10
P_13	Existe algum dispositivo de Drenagem sobre a calçada ?	Não	0
P_14	Existe PED em frente a testada ?	Não	-
P_15	Existe FTP em frente a testada ?	Não	-
P_16	Classificação geral da calçada pelo pesquisador.	Regular	5
