Diagnóstico da Calçada	Qualidade do Serviço	
Endereço: Av. Portugal, 300	77	B
Data do Registro: 16/11/2019 09:52:27		
Num. Lote CTM: 200016000530

Diagnóstico da Calçada	Qualidade do Serviço		Complemento do Diagnóstico
Endereço: Av. Portugal, 300 Data do Registro: 16/11/2019 09:52:27 Num. Lote CTM: 200016000530	77	B

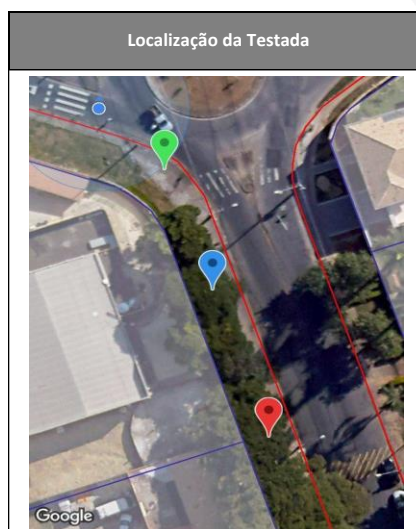
ID	Itens Avaliados	Respostas	Nota
P_1	O Mobiliário urbano está dentro da faixa de serviço de 70 cm ?	Sim	-
P_2	Qual a largura livre do Passeio ?	Acima de 1.50 m	10
P_3	Tipo de revestimento da calçada ?	Concreto	10
P_4	Existência de Buracos ?	Nenhum	10
P_5	Condições Gerais do Piso e meio-fio da calçada ?	Ótimo(a)	10
P_6	Presença de desníveis ?	Nenhum	10
P_7	Tem rebaixamento de calçada para Pedestre ?	Sim	7
P_8	Possui piso tátil ao longo da Calçada ?	Não	-
P_9	A calçada Possui Rebaixamento de Veículos correto ?	N.A	0
P_10	Existência de altura livre menor que 2,10 m ?	Não	-
P_11	O Passeio está no padrão da SMPU ?	Não	0
P_12	A testada possui prática de estacionamento sobre o passeio ?	Não	10
P_13	Existe algum dispositivo de Drenagem sobre a calçada ?	Não	0
P_14	Existe PED em frente a testada ?	Não	-
P_15	Existe FTP em frente a testada ?	Sim	-
P_16	Classificação geral da calçada pelo pesquisador.	Ótimo(a)	10
