# Lote 1 - Rota: Padre Pedro Pinto

Diagnóstico da Calçada	Qualidade do Serviço	
Endereço: Rua Padre Pedro Pinto, 182	70	C
Data do Registro: 22/11/2019 11:45:26		
Num. Lote CTM: 190403500180

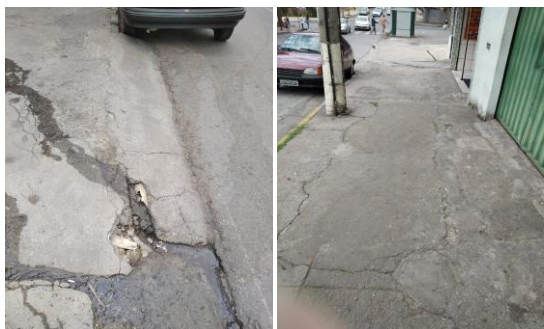
## Fotos Complementares - Detalhes do Passeio

ID	Itens Avaliados	Respostas	Nota
P_1	O Mobiliario urbano está dentro da faixa de serviço de 70 cm ?	Sim	-
P_2	Qual a largura livre do Passeio ?	Acima de 1.50 m	10
P_3	Tipo de revestimento da caçada ?	Concreto	10
P_4	Existencia de Buracos ?	Nenhum	10
P_5	Condições Gerais do Piso e meio-fio da calçada ?	Regular	5
P_6	Presença de desniveis ?	Nenhum	10
P_7	Tem rebaixamento de calçada para Pedestre ?	Não	10
P_8	Possui piso tátil ao longo da Calçada ?	Não	-
P_9	A calçada Possui Rebaixamento de Veiculos correto ?	Não	0
P_10	Existencia de altura livre menor que 2,10 m ?	Não	-
P_11	O Passeio está no padrao da SMPU ?	Não	0
P_12	A testada possui prática de estacionamento sobre o passeio ?	Não	10
P_13	Existe algum dispositivo de Drenagem sobre a calçada ?	Não	0
P_14	Existe PED em frente a testada ?	Não	-
P_15	Existe FTP em frente a testada ?	Não	-
P_16	Classificação geral da calçada pelo pesquisador.	Regular	5
