Lote 4 - Rota: Contorno

FRATAR
ENGENHARIA CONSULTIVA

Diagnóstico da Calçada	Qualidade do Serviço	
Endereço: Av.Contorno, 7428	64	C
Data do Registro: 31/10/2019 14:22:02		
Num. Lote CTM: 10043500025

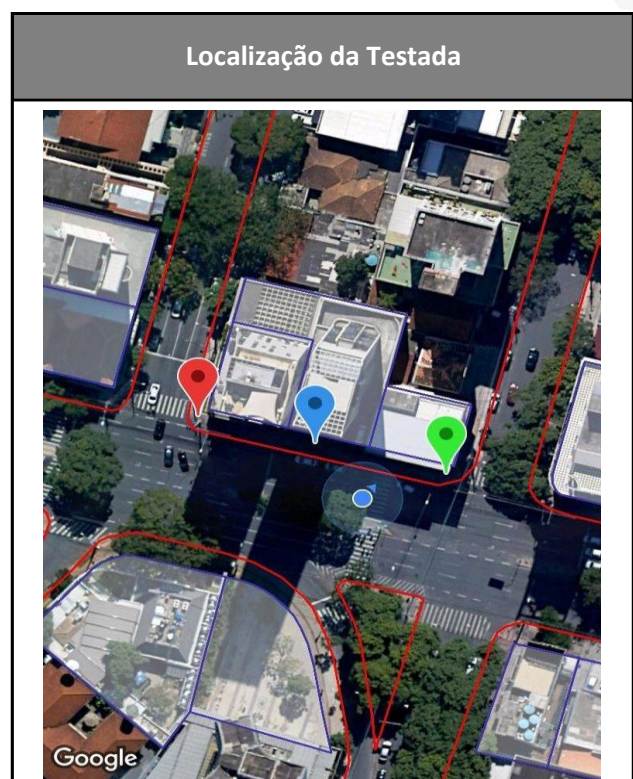
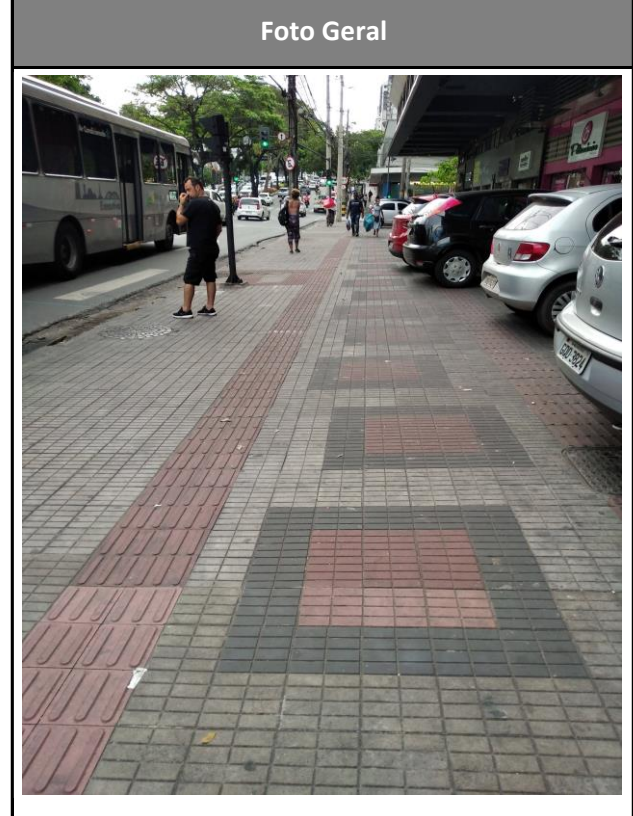
ID	Itens Avaliados	Respostas	Nota
P_1	O Mobiliário urbano está dentro da faixa de serviço de 70 cm ?	Sim	-
P_2	Qual a largura livre do Passeio ?	Acima de 1.50 m	10
P_3	Tipo de revestimento da calçada ?	Ladrilho Hidráulico	10
P_4	Existencia de Buracos ?	Poucos	5
P_5	Condições Gerais do Piso e meio-fio da calçada ?	Ótimo(a)	10
P_6	Presença de desniveis ?	Nenhum	10
P_7	Tem rebaixamento de calçada para Pedestre ?	Sim	9
P_8	Possui piso tátil ao longo da Calçada ?	Sim	-
P_9	A calçada Possui Rebaixamento de Veiculos correto ?	Não	0
P_10	Existencia de altura livre menor que 2,10 m ?	Não	-
P_11	O Passeio está no padrao da SMPU ?	Não	0
P_12	A testada possui prática de estacionamento sobre o passeio ?	Sim	0
P_13	Existe algum dispositivo de Drenagem sobre a calçada ?	Não	0
P_14	Existe PED em frente a testada ?	Não	-
P_15	Existe FTP em frente a testada ?	Sim	-
P_16	Classificação geral da calçada pelo pesquisador.	Ótimo(a)	10
