Diagnóstico da Calçada	Qualidade do Serviço	
Endereço: Av.Contorno, 10856	82	B
Data do Registro: 29/10/2019 12:27:34		
Num. Lote CTM: 10422100305

Lote 4 - Rota: Contorno

FRATAR
ENGENHARIA CONSULTIVA

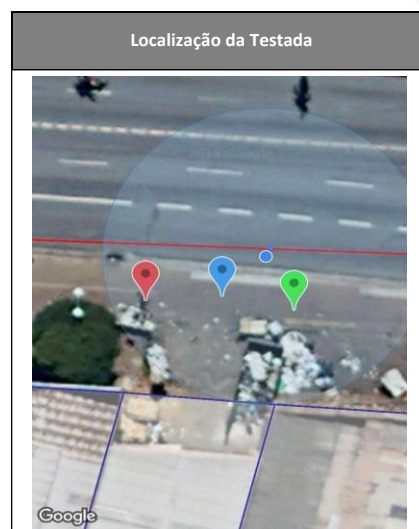
ID	Itens Avaliados	Respostas	Nota
P_1	O Mobiliário urbano está dentro da faixa de serviço de 70 cm ?	Sim	-
P_2	Qual a largura livre do Passeio ?	Acima de 1.50 m	10
P_3	Tipo de revestimento da calçada ?	Bloco Intertravado de Concreto	10
P_4	Existência de Buracos ?	Nenhum	10
P_5	Condições Gerais do Piso e meio-fio da calçada ?	Ótimo(a)	10
P_6	Presença de desníveis ?	Nenhum	10
P_7	Tem rebaixamento de calçada para Pedestre ?	Não	10
P_8	Possui piso tátil ao longo da Calçada ?	Sim	-
P_9	A calçada Possui Rebaixamento de Veículos correto ?	Sim	10
P_10	Existência de altura livre menor que 2,10 m ?	Não	-
P_11	O Passeio está no padrão da SMPU ?	Não	0
P_12	A testada possui prática de estacionamento sobre o passeio ?	Não	10
P_13	Existe algum dispositivo de Drenagem sobre a calçada ?	Sim	0
P_14	Existe PED em frente a testada ?	Não	-
P_15	Existe FTP em frente a testada ?	Não	-
P_16	Classificação geral da calçada pelo pesquisador.	Ótimo(a)	10

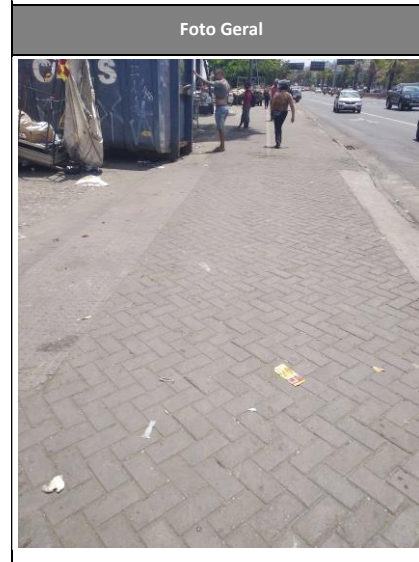
P_8_9	O piso tátil apresenta desenho com bom senso?	Sim	0
P_13_1	Dispositivo de Drenagem está devidamente instalado e bem conservado?	Não	-3
P_13_2	Dispositivo de Drenagem oferece risco para caminhada segura de pedestre?	Sim	-5
