# Lote 4 - Rota: Raja Gabágia

Diagnóstico da Calçada	Qualidade do Serviço	
Endereço: Av. Raja Gabaglia, s/nº Data do Registro: 11/11/2019 11:24:06 Num. Lote CTM: 101334600190	<b>59</b>	<b>C</b>

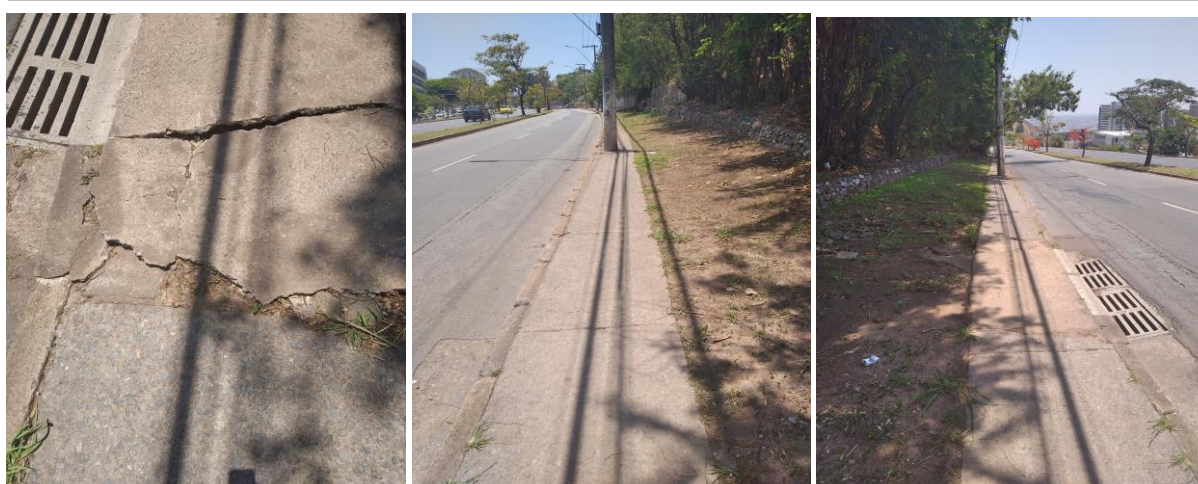
**Fotos Complementares - Detalhes do Passeio**

ID	Itens Avaliados	Respostas	Nota
P_1	O Mobiliário urbano está dentro da faixa de serviço de 70 cm ?	Sim	-
P_2	Qual a largura livre do Passeio ?	Entre 0.80 m e 1.20 m	4
P_3	Tipo de revestimento da calçada ?	Concreto	10
P_4	Existencia de Buracos ?	Poucos	5
P_5	Condições Gerais do Piso e meio-fio da calçada ?	Regular	5
P_6	Presença de desniveis ?	Nenhum	10
P_7	Tem rebaixamento de calçada para Pedestre ?	Não	10
P_8	Possui piso tátil ao longo da Calçada ?	Não	-
P_9	A calçada Possui Rebaixamento de Veiculos correto ?	N.A	0
P_10	Existencia de altura livre menor que 2,10 m ?	Não	-
P_11	O Passeio está no padrao da SMPU ?	Não	0
P_12	A testada possui prática de estacionamento sobre o passeio ?	Não	10
P_13	Existe algum dispositivo de Drenagem sobre a calçada ?	Não	0
P_14	Existe PED em frente a testada ?	Não	-
P_15	Existe FTP em frente a testada ?	Não	-
P_16	Classificação geral da calçada pelo pesquisador.	Regular	5
