Diagnóstico da Calçada	Qualidade do Serviço	
Endereço: Av. Afonso Pena, s/nº	57	C
Data do Registro: 02/11/2019 09:24:37		
Num. Lote CTM: 80116200560

Diagnóstico da Calçada	Qualidade do Serviço		Complemento do Diagnóstico
Endereço: Av. Afonso Pena, s/nº Data do Registro: 02/11/2019 09:24:37 Num. Lote CTM: 80116200560	57	C

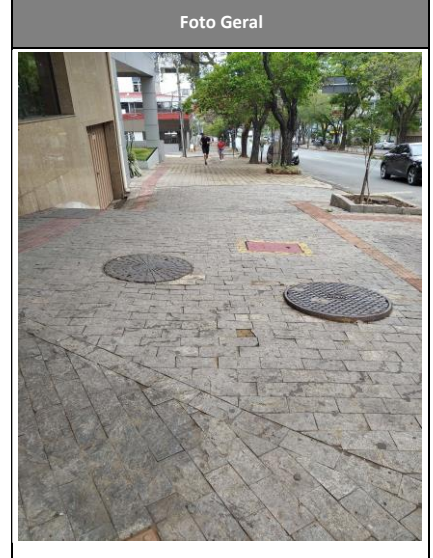
ID	Itens Avaliados	Respostas	Nota
P_1	O Mobiliário urbano está dentro da faixa de serviço de 70 cm ?	Sim	-
P_2	Qual a largura livre do Passeio ?	Acima de 1.50 m	10
P_3	Tipo de revestimento da calçada ?	Outro	0
P_4	Existência de Buracos ?	Nenhum	10
P_5	Condições Gerais do Piso e meio-fio da calçada ?	Ótimo(a)	10
P_6	Presença de desníveis ?	Médio	3
P_7	Tem rebaixamento de calçada para Pedestre ?	Sim	4
P_8	Possui piso tátil ao longo da Calçada ?	Sim	-
P_9	A calçada Possui Rebaixamento de Veículos correto ?	Não	0
P_10	Existência de altura livre menor que 2,10 m ?	Não	-
P_11	O Passeio está no padrão da SMPU ?	Não	0
P_12	A testada possui prática de estacionamento sobre o passeio ?	Não	10
P_13	Existe algum dispositivo de Drenagem sobre a calçada ?	Não	0
P_14	Existe PED em frente a testada ?	Não	-
P_15	Existe FTP em frente a testada ?	Sim	-
P_16	Classificação geral da calçada pelo pesquisador.	Ótimo(a)	10
