Lote 4 - Rota: Contorno

FRATAR
ENGENHARIA CONSULTIVA

| Diagnóstico da Calçada | Qualidade do Serviço | |
| Endereço: Av.Contorno, 5531 | 63 | C |

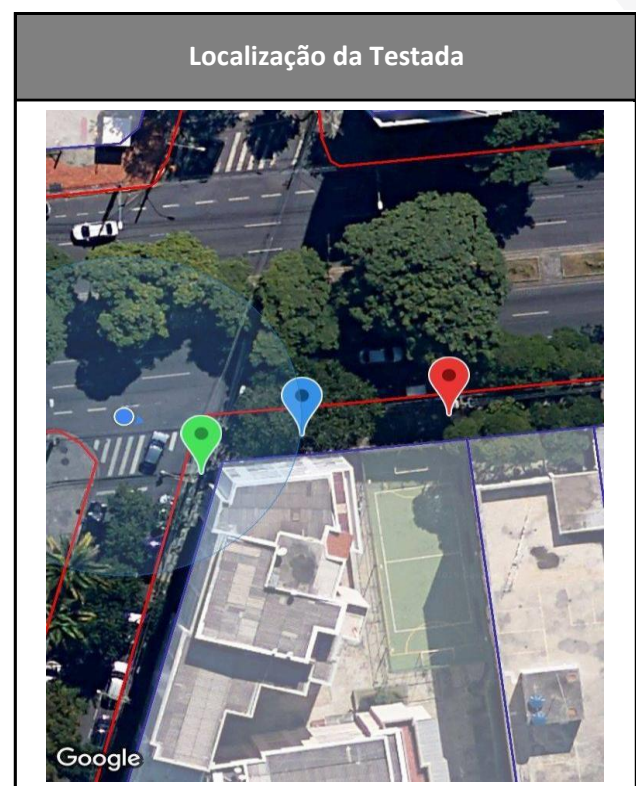
| ID | Itens Avaliados | Respostas | Nota |
|---|--|---|---|
| P_4 | Existencia de Buracos ? | Poucos | 5 |
| P_7 | Tem rebaixamento de calçada para Pedestre ? | Não, mas deveria ter. | 0 |
| P_11 | O Passeio está no padrao da SMPU ? | Não | 0 |
