Diagnóstico da Calçada	Qualidade do Serviço	
Endereço: Av. Afonso Pena, s/nº	<b>73</b>	<b>B</b>
Data do Registro: 01/11/2019 10:48:21		
Num. Lote CTM: 80608000345

# Lote 5 - Rota: Afonso Pena

**FRATAR**  
ENGENHARIA CONSULTIVA

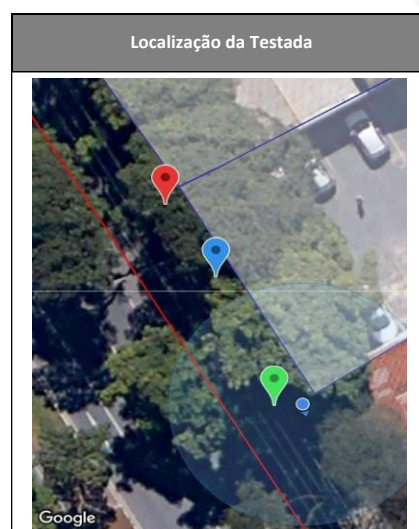
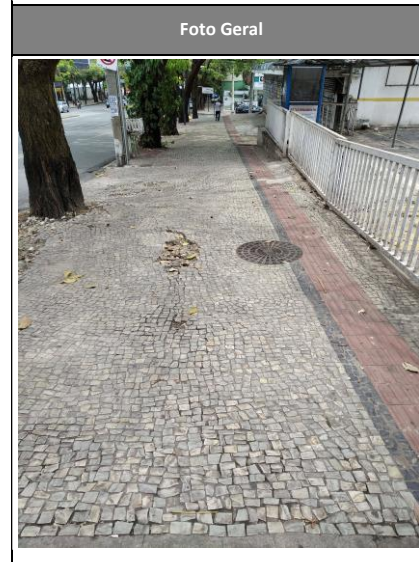
ID	Itens Avaliados	Respostas	Nota
P_1	O Mobiliário urbano está dentro da faixa de serviço de 70 cm ?	Sim	-
P_2	Qual a largura livre do Passeio ?	Acima de 1.50 m	10
P_3	Tipo de revestimento da calçada ?	Pedra Portuguesa	8
P_4	Existência de Buracos ?	Poucos	5
P_5	Condições Gerais do Piso e meio-fio da calçada ?	Regular	5
P_6	Presença de desníveis ?	Nenhum	10
P_7	Tem rebaixamento de calçada para Pedestre ?	Não	10
P_8	Possui piso tátil ao longo da Calçada ?	Sim	-
P_9	A calçada Possui Rebaixamento de Veículos correto ?	Sim	10
P_10	Existência de altura livre menor que 2,10 m ?	Não	-
P_11	O Passeio está no padrão da SMPU ?	Não	0
P_12	A testada possui prática de estacionamento sobre o passeio ?	Não	10
P_13	Existe algum dispositivo de Drenagem sobre a calçada ?	Não	0
P_14	Existe PED em frente a testada ?	Não	-
P_15	Existe FTP em frente a testada ?	Não	-
P_16	Classificação geral da calçada pelo pesquisador.	Regular	5
