Diagnóstico da Calçada	Qualidade do Serviço	
Endereço: Av. Álvares Cabral, s/nº Data do Registro: 20/11/2019 14:43:18 Num. Lote CTM: 10156700230	78	B

Diagnóstico da Calçada	Qualidade do Serviço		Complemento do Diagnóstico
Endereço: Av. Álvares Cabral, s/nº Data do Registro: 20/11/2019 14:43:18 Num. Lote CTM: 10156700230	78	B

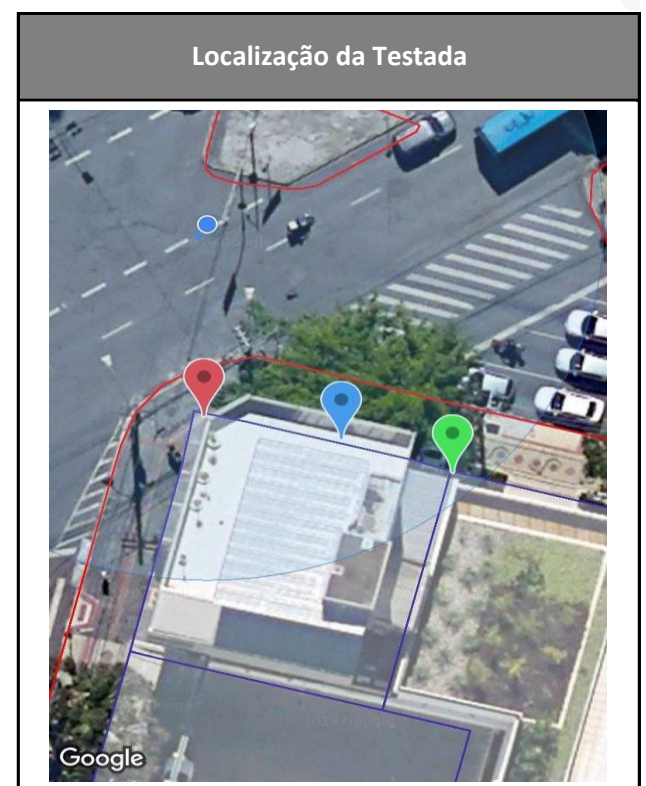
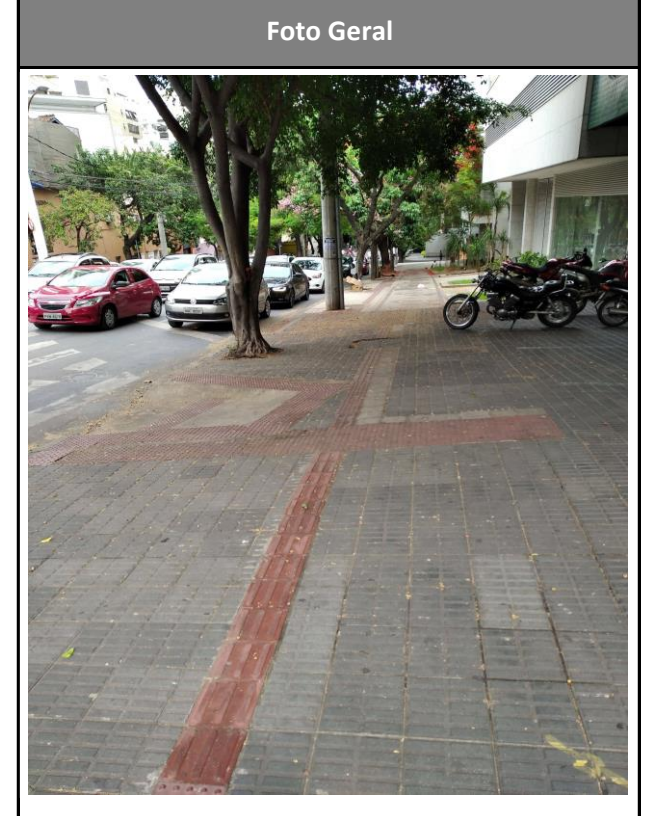
ID	Itens Avaliados	Respostas	Nota
P_1	O Mobiliário urbano está dentro da faixa de serviço de 70 cm ?	Sim	-
P_2	Qual a largura livre do Passeio ?	Acima de 1.50 m	10
P_3	Tipo de revestimento da calçada ?	Ladrilho Hidráulico	10
P_4	Existencia de Buracos ?	Nenhum	10
P_5	Condições Gerais do Piso e meio-fio da calçada ?	Ótimo(a)	10
P_6	Presença de desniveis ?	Nenhum	10
P_7	Tem rebaixamento de calçada para Pedestre ?	Sim	8
P_8	Possui piso tátil ao longo da Calçada ?	Sim	-
P_9	A calçada Possui Rebaixamento de Veiculos correto ?	Não	0
P_10	Existencia de altura livre menor que 2,10 m ?	Não	-
P_11	O Passeio está no padrao da SMPU ?	Não	0
P_12	A testada possui prática de estacionamento sobre o passeio ?	Não	10
P_13	Existe algum dispositivo de Drenagem sobre a calçada ?	Não	0
P_14	Existe PED em frente a testada ?	Não	-
P_15	Existe FTP em frente a testada ?	Sim	-
P_16	Classificação geral da calçada pelo pesquisador.	Ótimo(a)	10
