Diagnóstico da Calçada	Qualidade do Serviço	
Endereço: Rua Rio Grande do Norte, 271	76	B
Data do Registro: 14/11/2019 10:43:37		
Num. Lote CTM: 10021800375

Diagnóstico da Calçada	Qualidade do Serviço		Complemento do Diagnóstico
Endereço: Rua Rio Grande do Norte, 271 Data do Registro: 14/11/2019 10:43:37 Num. Lote CTM: 10021800375	76	B

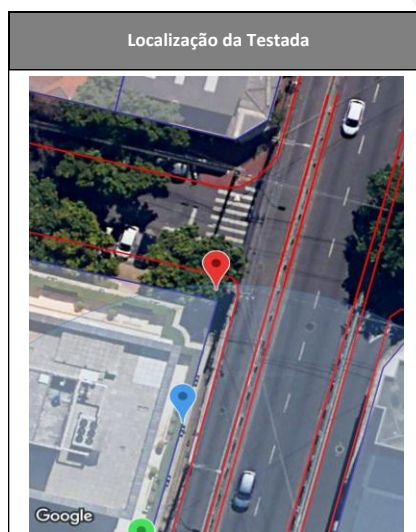
ID	Itens Avaliados	Respostas	Nota
P_1	O Mobiliário urbano está dentro da faixa de serviço de 70 cm ?	Sim	-
P_2	Qual a largura livre do Passeio ?	Acima de 1.50 m	10
P_3	Tipo de revestimento da calçada ?	Pedra Portuguesa	0
P_4	Existência de Buracos ?	Nenhum	5
P_5	Condições Gerais do Piso e meio-fio da calçada ?	Ótimo(a)	5
P_6	Presença de desníveis ?	Nenhum	7
P_7	Tem rebaixamento de calçada para Pedestre ?	Sim	10
P_8	Possui piso tátil ao longo da Calçada ?	Não	-
P_9	A calçada Possui Rebaixamento de Veículos correto ?	Não	0
P_10	Existência de altura livre menor que 2,10 m ?	Não	-
P_11	O Passeio está no padrão da SMPU ?	Não	0
P_12	A testada possui prática de estacionamento sobre o passeio ?	Não	10
P_13	Existe algum dispositivo de Drenagem sobre a calçada ?	Sim	0
P_14	Existe PED em frente a testada ?	Não	-
P_15	Existe FTP em frente a testada ?	Sim	-
P_16	Classificação geral da calçada pelo pesquisador.	Ótimo(a)	5
