# Lote 1 - Rota: Noroeste

Diagnóstico da Calçada	Qualidade do Serviço	
Endereço: Av. Abílio Machado, s/nº	<b>60</b>	<b>C</b>
Data do Registro: 11/11/2019 14:33:41		
Num. Lote CTM: 130061800055

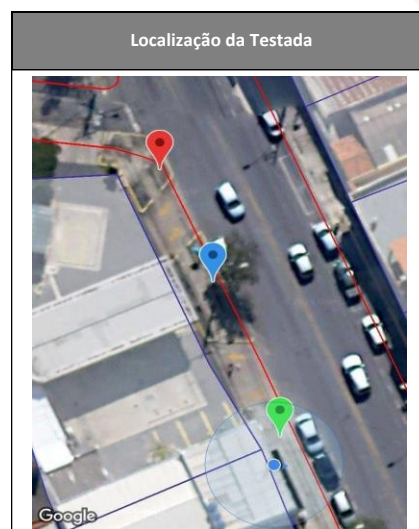
ID	Itens Avaliados	Respostas	Nota
P_1	O Mobiliário urbano está dentro da faixa de serviço de 70 cm ?	Sim	-
P_2	Qual a largura livre do Passeio ?	Acima de 1.50 m	10
P_3	Tipo de revestimento da calçada ?	Concreto	10
P_4	Existência de Buracos ?	Poucos	5
P_5	Condições Gerais do Piso e meio-fio da calçada ?	Regular	5
P_6	Presença de desníveis ?	Leve	7
P_7	Tem rebaixamento de calçada para Pedestre ?	Sim	8
P_8	Possui piso tátil ao longo da Calçada ?	Não	-
P_9	A calçada Possui Rebaixamento de Veículos correto ?	N.A	0
P_10	Existência de altura livre menor que 2,10 m ?	Não	-
P_11	O Passeio está no padrão da SMPU ?	Não	0
P_12	A testada possui prática de estacionamento sobre o passeio ?	Não	10
P_13	Existe algum dispositivo de Drenagem sobre a calçada ?	Não	0
P_14	Existe PED em frente a testada ?	Não	-
P_15	Existe FTP em frente a testada ?	Não	-
P_16	Classificação geral da calçada pelo pesquisador.	Regular	5
