Diagnóstico da Calçada	Qualidade do Serviço	
Endereço: Av. Abílio Machado, 829	75	B
Data do Registro: 11/11/2019 14:30:41		
Num. Lote CTM: 130061800105

Lote 1 - Rota: Noroeste

FRATAR
ENGENHARIA CONSULTIVA

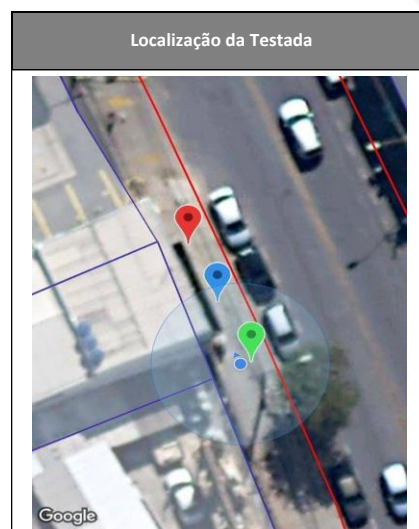
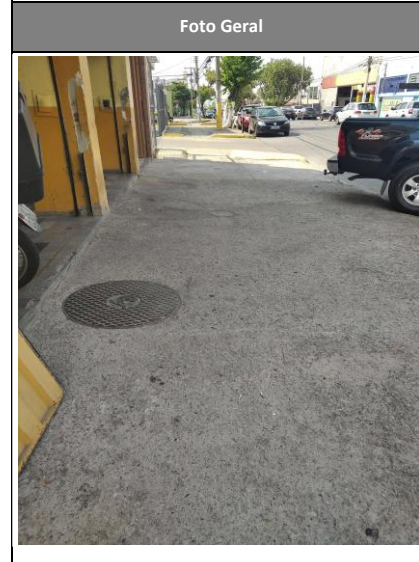
ID	Itens Avaliados	Respostas	Nota
P_1	O Mobiliário urbano está dentro da faixa de serviço de 70 cm ?	Sim	-
P_2	Qual a largura livre do Passeio ?	Acima de 1.50 m	10
P_3	Tipo de revestimento da calçada ?	Concreto	10
P_4	Existência de Buracos ?	Poucos	5
P_5	Condições Gerais do Piso e meio-fio da calçada ?	Regular	5
P_6	Presença de desníveis ?	Nenhum	10
P_7	Tem rebaixamento de calçada para Pedestre ?	Não	10
P_8	Possui piso tátil ao longo da Calçada ?	Não	-
P_9	A calçada Possui Rebaixamento de Veículos correto ?	Sim	10
P_10	Existência de altura livre menor que 2,10 m ?	Não	-
P_11	O Passeio está no padrão da SMPU ?	Não	0
P_12	A testada possui prática de estacionamento sobre o passeio ?	Não	10
P_13	Existe algum dispositivo de Drenagem sobre a calçada ?	Não	0
P_14	Existe PED em frente a testada ?	Não	-
P_15	Existe FTP em frente a testada ?	Não	-
P_16	Classificação geral da calçada pelo pesquisador.	Regular	5
