Lote 1 - Rota: Noroeste

FRATAR
ENGENHARIA CONSULTIVA

Diagnóstico da Calçada	Qualidade do Serviço	
Endereço: Av. Ivaí, 196	48	D
Data do Registro: 25/11/2019 14:30:33		
Num. Lote CTM: 130079000075

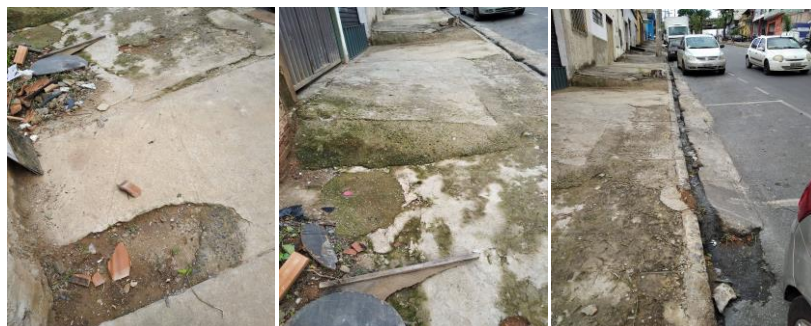
Fotos Complementares - Detalhes do Passeio

ID	Itens Avaliados	Respostas	Nota
P_1	O Mobiliário urbano está dentro da faixa de serviço de 70 cm ?	Sim	-
P_2	Qual a largura livre do Passeio ?	Acima de 1.50 m	10
P_3	Tipo de revestimento da calçada ?	Concreto	10
P_4	Existência de Buracos ?	Poucos	5
P_5	Condições Gerais do Piso e meio-fio da calçada ?	Péssimo	0
P_6	Presença de desníveis ?	Médio	3
P_7	Tem rebaixamento de calçada para Pedestre ?	Não	10
P_8	Possui piso tátil ao longo da Calçada ?	Não	-
P_9	A calçada Possui Rebaixamento de Veículos correto ?	Não	0
P_10	Existência de altura livre menor que 2,10 m ?	Não	-
P_11	O Passeio está no padrão da SMPU ?	Não	0
P_12	A testada possui prática de estacionamento sobre o passeio ?	Não	10
P_13	Existe algum dispositivo de Drenagem sobre a calçada ?	Não	0
P_14	Existe PED em frente a testada ?	Não	-
P_15	Existe FTP em frente a testada ?	Não	-
P_16	Classificação geral da calçada pelo pesquisador.	Ruim	0
