Diagnóstico da Calçada	Qualidade do Serviço	
Endereço: Rua São Paulo, 1499	73	B
Data do Registro: 08/11/2019 08:57:15		
Num. Lote CTM: 10248400190

Lote 4 - Rota: Raja Gabáglia

FRATAR
ENGENHARIA CONSULTIVA

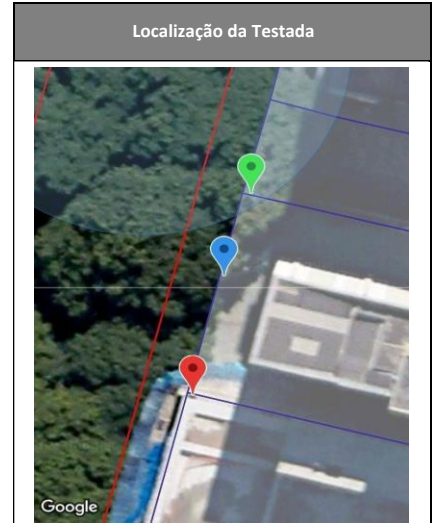
ID	Itens Avaliados	Respostas	Nota
P_1	O Mobiliário urbano está dentro da faixa de serviço de 70 cm ?	Sim	-
P_2	Qual a largura livre do Passeio ?	Acima de 1.50 m	10
P_3	Tipo de revestimento da calçada ?	Pedra Portuguesa	8
P_4	Existência de Buracos ?	Poucos	5
P_5	Condições Gerais do Piso e meio-fio da calçada ?	Ótimo(a)	10
P_6	Presença de desníveis ?	Nenhum	10
P_7	Tem rebaixamento de calçada para Pedestre ?	Não	10
P_8	Possui piso tátil ao longo da Calçada ?	Sim	-
P_9	A calçada Possui Rebaixamento de Veículos correto ?	Não	0
P_10	Existência de altura livre menor que 2,10 m ?	Não	-
P_11	O Passeio está no padrão da SMPU ?	Não	0
P_12	A testada possui prática de estacionamento sobre o passeio ?	Não	10
P_13	Existe algum dispositivo de Drenagem sobre a calçada ?	Não	0
P_14	Existe PED em frente a testada ?	Não	-
P_15	Existe FTP em frente a testada ?	Não	-
P_16	Classificação geral da calçada pelo pesquisador.	Ótimo(a)	10
