Lote 1 - Rota: Padre Pedro Pinto

Diagnóstico da Calçada	Qualidade do Serviço	
Endereço: Rua Padre Pedro Pinto, s/nº	70	C
Data do Registro: 13/11/2019 12:07:51		
Num. Lote CTM: 190525500260

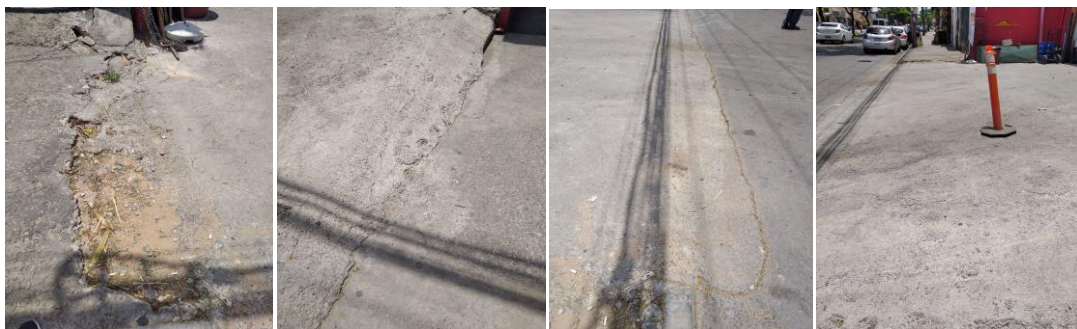
Fotos Complementares - Detalhes do Passeio

ID	Itens Avaliados	Respostas	Nota
P_1	O Mobiliário urbano está dentro da faixa de serviço de 70 cm ?	Sim	-
P_2	Qual a largura livre do Passeio ?	Acima de 1.50 m	10
P_3	Tipo de revestimento da calçada ?	Concreto	10
P_4	Existência de Buracos ?	Nenhum	10
P_5	Condições Gerais do Piso e meio-fio da calçada ?	Ótimo(a)	10
P_6	Presença de desníveis ?	Severo	0
P_7	Tem rebaixamento de calçada para Pedestre ?	Não	10
P_8	Possui piso tátil ao longo da Calçada ?	Não	-
P_9	A calçada Possui Rebaixamento de Veículos correto ?	Não	0
P_10	Existência de altura livre menor que 2,10 m ?	Não	-
P_11	O Passeio está no padrão da SMPU ?	Não	0
P_12	A testada possui prática de estacionamento sobre o passeio ?	Não	10
P_13	Existe algum dispositivo de Drenagem sobre a calçada ?	Não	0
P_14	Existe PED em frente a testada ?	Não	-
P_15	Existe FTP em frente a testada ?	Não	-
P_16	Classificação geral da calçada pelo pesquisador.	Ótimo(a)	10
