# Lote 1 - Rota: Noroeste

Diagnóstico da Calçada	Qualidade do Serviço	
Endereço: Av. Abílio Machado, 1044	45	D
Data do Registro: 08/11/2019 11:53:04		
Num. Lote CTM: 130618900360

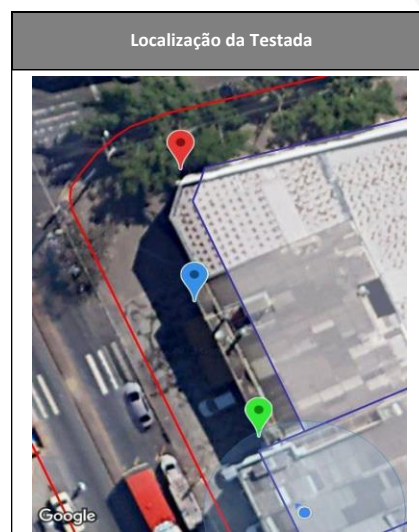
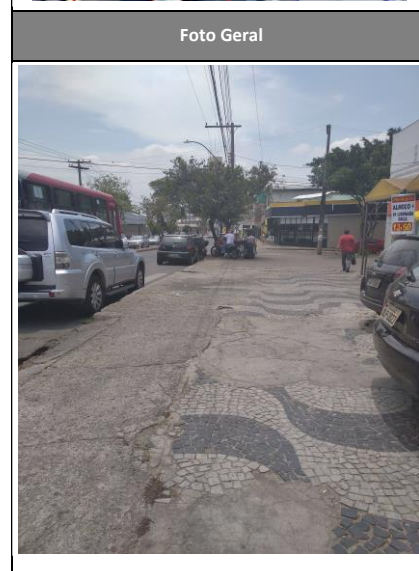
ID	Itens Avaliados	Respostas	Nota
P_1	O Mobiliário urbano está dentro da faixa de serviço de 70 cm ?	Sim	-
P_2	Qual a largura livre do Passeio ?	Acima de 1.50 m	10
P_3	Tipo de revestimento da calçada ?	Pedra Portuguesa	8
P_4	Existência de Buracos ?	Poucos	5
P_5	Condições Gerais do Piso e meio-fio da calçada ?	Regular	5
P_6	Presença de desníveis ?	Nenhum	10
P_7	Tem rebaixamento de calçada para Pedestre ?	Sim	7
P_8	Possui piso tátil ao longo da Calçada ?	Não	-
P_9	A calçada Possui Rebaixamento de Veículos correto ?	Não	0
P_10	Existência de altura livre menor que 2,10 m ?	Não	-
P_11	O Passeio está no padrão da SMPU ?	Não	0
P_12	A testada possui prática de estacionamento sobre o passeio ?	Sim	0
P_13	Existe algum dispositivo de Drenagem sobre a calçada ?	Não	0
P_14	Existe PED em frente a testada ?	Não	-
P_15	Existe FTP em frente a testada ?	Sim	-
P_16	Classificação geral da calçada pelo pesquisador.	Ruim	0
