Diagnóstico da Calçada	Qualidade do Serviço	
Endereço: Rua Padre Pedro Pinto, 6520	<b>80</b>	<b>B</b>
Data do Registro: 13/11/2019 10:48:53		
Num. Lote CTM: 190209600150

# Lote 1 - Rota: Padre Pedro Pinto

**FRATAR**  
ENGENHARIA CONSULTIVA

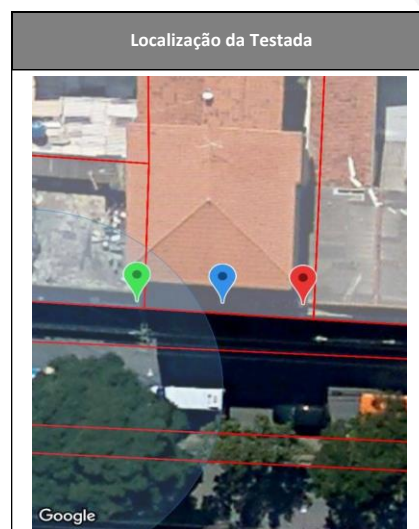
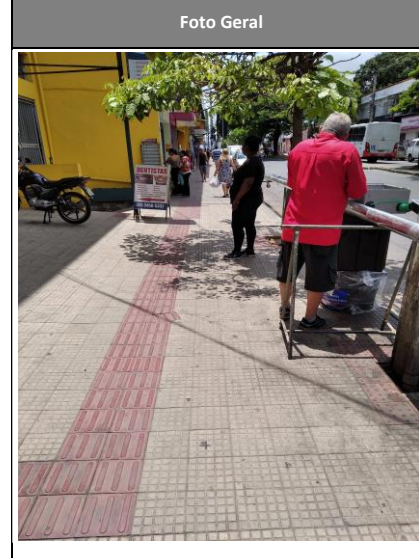
ID	Itens Avaliados	Respostas	Nota
P_1	O Mobiliário urbano está dentro da faixa de serviço de 70 cm ?	Sim	-
P_2	Qual a largura livre do Passeio ?	Acima de 1.50 m	10
P_3	Tipo de revestimento da calçada ?	Ladrilho Hidráulico	10
P_4	Existência de Buracos ?	Nenhum	10
P_5	Condições Gerais do Piso e meio-fio da calçada ?	Ótimo(a)	10
P_6	Presença de desníveis ?	Nenhum	10
P_7	Tem rebaixamento de calçada para Pedestre ?	Não	10
P_8	Possui piso tátil ao longo da Calçada ?	Sim	-
P_9	A calçada Possui Rebaixamento de Veículos correto ?	N.A	0
P_10	Existência de altura livre menor que 2,10 m ?	Não	-
P_11	O Passeio está no padrão da SMPU ?	Não	0
P_12	A testada possui prática de estacionamento sobre o passeio ?	Não	10
P_13	Existe algum dispositivo de Drenagem sobre a calçada ?	Não	0
P_14	Existe PED em frente a testada ?	Não	-
P_15	Existe FTP em frente a testada ?	Não	-
P_16	Classificação geral da calçada pelo pesquisador.	Ótimo(a)	10
