# Lote 1 - Rota: Padre Pedro Pinto

Diagnóstico da Calçada	Qualidade do Serviço	
Endereço: Rua Padre Pedro Pinto, 1722	<b>80</b>	<b>B</b>
Data do Registro: 21/11/2019 12:20:33		
Num. Lote CTM: 190588900110

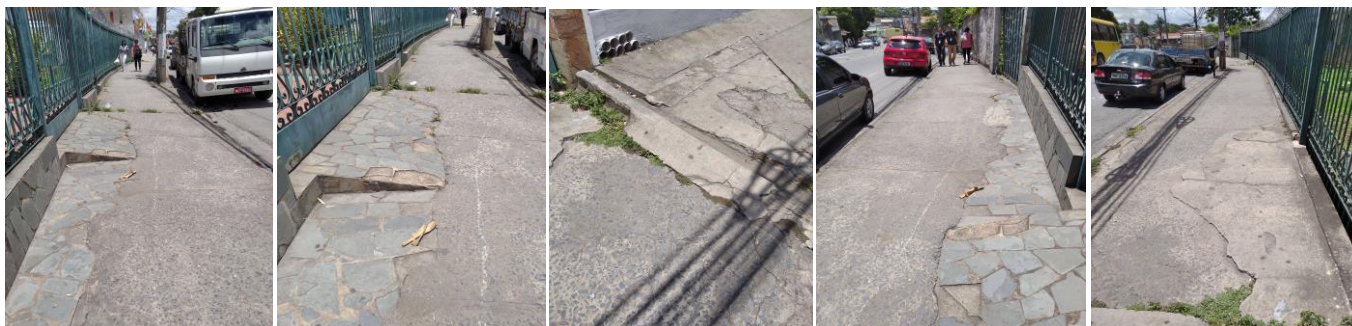
## Fotos Complementares - Detalhes do Passeio

ID	Itens Avaliados	Respostas	Nota
P_1	O Mobiliário urbano está dentro da faixa de serviço de 70 cm ?	Sim	-
P_2	Qual a largura livre do Passeio ?	Acima de 1.50 m	10
P_3	Tipo de revestimento da calçada ?	Concreto	10
P_4	Existência de Buracos ?	Nenhum	10
P_5	Condições Gerais do Piso e meio-fio da calçada ?	Ótimo(a)	10
P_6	Presença de desníveis ?	Severo	0
P_7	Tem rebaixamento de calçada para Pedestre ?	Não	10
P_8	Possui piso tátil ao longo da Calçada ?	Não	-
P_9	A calçada Possui Rebaixamento de Veículos correto ?	Sim	10
P_10	Existência de altura livre menor que 2,10 m ?	Não	-
P_11	O Passeio está no padrão da SMPU ?	Não	0
P_12	A testada possui prática de estacionamento sobre o passeio ?	Não	10
P_13	Existe algum dispositivo de Drenagem sobre a calçada ?	Não	0
P_14	Existe PED em frente a testada ?	Não	-
P_15	Existe FTP em frente a testada ?	Não	-
P_16	Classificação geral da calçada pelo pesquisador.	Ótimo(a)	10
