# Lote 4 - Rota: Contorno

Diagnóstico da Calçada	Qualidade do Serviço	
Endereço: Av.Contorno, 3458	<b>85</b>	<b>B</b>
Data do Registro: 08/11/2019 18:12:05		
Num. Lote CTM: 10399400435

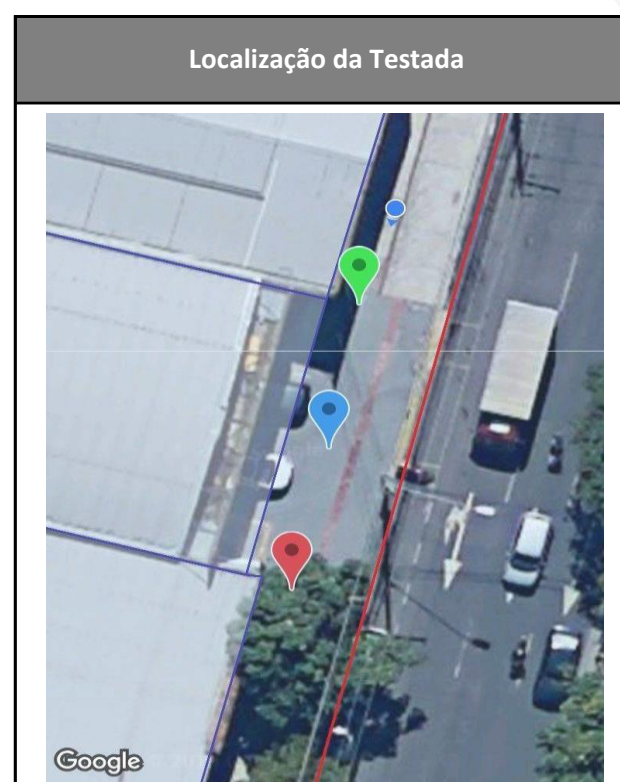
ID	Itens Avaliados	Respostas	Nota
P_1	O Mobiliário urbano está dentro da faixa de serviço de 70 cm ?	Sim	-
P_2	Qual a largura livre do Passeio ?	Acima de 1.50 m	10
P_3	Tipo de revestimento da calçada ?	Concreto	10
P_4	Existencia de Buracos ?	Poucos	5
P_5	Condições Gerais do Piso e meio-fio da calçada ?	Ótimo(a)	10
P_6	Presença de desniveis ?	Nenhum	10
P_7	Tem rebaixamento de calçada para Pedestre ?	Não	10
P_8	Possui piso tátil ao longo da Calçada ?	Sim	-
P_9	A calçada Possui Rebaixamento de Veiculos correto ?	Sim	10
P_10	Existencia de altura livre menor que 2,10 m ?	Não	-
P_11	O Passeio está no padrao da SMPU ?	Não	0
P_12	A testada possui prática de estacionamento sobre o passeio ?	Não	10
P_13	Existe algum dispositivo de Drenagem sobre a calçada ?	Não	0
P_14	Existe PED em frente a testada ?	Não	-
P_15	Existe FTP em frente a testada ?	Não	-
P_16	Classificação geral da calçada pelo pesquisador.	Ótimo(a)	10
