| Diagnóstico da Calçada | Qualidade do Serviço | |
| Endereço: Av. Brigadeiro Eduardo Gomes, s/nº | <b>73</b> | <b>B</b> |

# Lote 1 - Rota: Noroeste

**FRATAR**  
ENGENHARIA CONSULTIVA

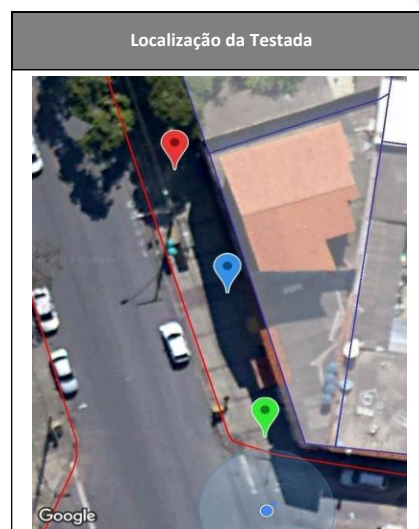
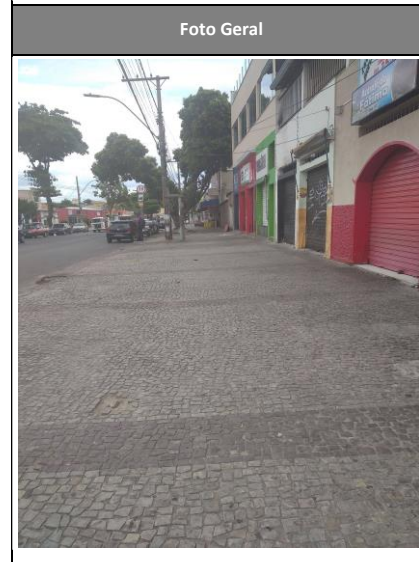
| ID | Itens Avaliados | Respostas | Nota |
|---|--|---|---|
| P_4 | Existência de Buracos ? | Poucos | 5 |
| P_5 | Condições Gerais do Piso e meio-fio da calçada ? | Regular | 5 |
| P_11 | O Passeio está no padrão da SMPU ? | Não | 0 |
| P_16 | Classificação geral da calçada pelo pesquisador. | Regular | 5 |
