Diagnóstico da Calçada	Qualidade do Serviço	
Endereço: Av. Abílio Machado, 715	<b>55</b>	<b>C</b>
Data do Registro: 11/11/2019 14:15:36		
Num. Lote CTM: 130395000210

# Lote 1 - Rota: Noroeste

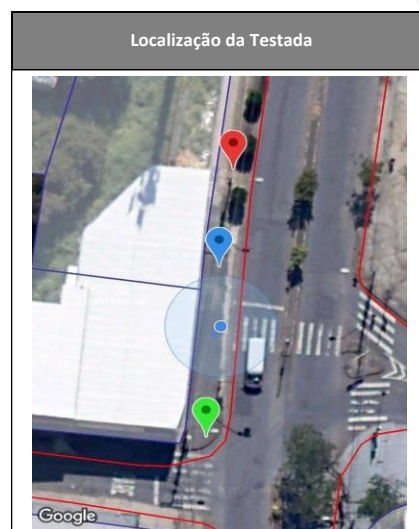
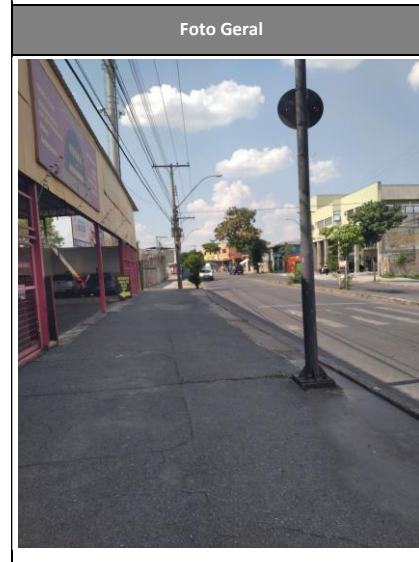
ID	Itens Avaliados	Respostas	Nota
P_1	O Mobiliário urbano está dentro da faixa de serviço de 70 cm ?	Sim	-
P_2	Qual a largura livre do Passeio ?	Acima de 1.50 m	10
P_3	Tipo de revestimento da calçada ?	Outro	0
P_4	Existência de Buracos ?	Poucos	5
P_5	Condições Gerais do Piso e meio-fio da calçada ?	Regular	5
P_6	Presença de desníveis ?	Nenhum	10
P_7	Tem rebaixamento de calçada para Pedestre ?	Não	10
P_8	Possui piso tátil ao longo da Calçada ?	Não	-
P_9	A calçada Possui Rebaixamento de Veículos correto ?	Não	0
P_10	Existência de altura livre menor que 2,10 m ?	Não	-
P_11	O Passeio está no padrão da SMPU ?	Não	0
P_12	A testada possui prática de estacionamento sobre o passeio ?	Não	10
P_13	Existe algum dispositivo de Drenagem sobre a calçada ?	Não	0
P_14	Existe PED em frente a testada ?	Não	-
P_15	Existe FTP em frente a testada ?	Sim	-
P_16	Classificação geral da calçada pelo pesquisador.	Regular	5
