Diagnóstico da Calçada	Qualidade do Serviço	
Endereço: Av. Portugal, s/nº	57	C
Data do Registro: 19/11/2019 12:54:25		
Num. Lote CTM: 200068000075

Diagnóstico da Calçada	Qualidade do Serviço		Complemento do Diagnóstico
Endereço: Av. Portugal, s/nº Data do Registro: 19/11/2019 12:54:25 Num. Lote CTM: 200068000075	57	C

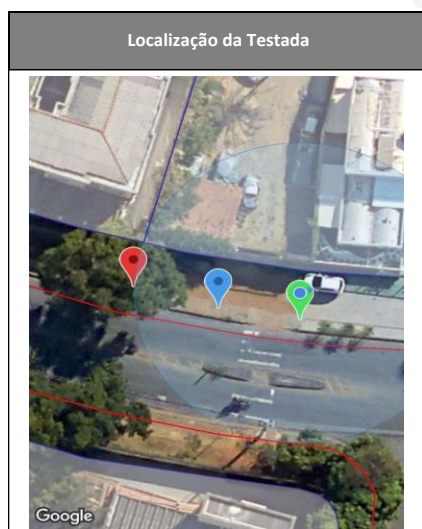
ID	Itens Avaliados	Respostas	Nota
P_1	O Mobiliário urbano está dentro da faixa de serviço de 70 cm ?	Sim	-
P_2	Qual a largura livre do Passeio ?	Entre 1.20 m e 1.50 m	6
P_3	Tipo de revestimento da calçada ?	Concreto	10
P_4	Existência de Buracos ?	Poucos	5
P_5	Condições Gerais do Piso e meio-fio da calçada ?	Regular	5
P_6	Presença de desníveis ?	Médio	3
P_7	Tem rebaixamento de calçada para Pedestre ?	Sim	8
P_8	Possui piso tátil ao longo da Calçada ?	Não	-
P_9	A calçada Possui Rebaixamento de Veículos correto ?	Não	0
P_10	Existência de altura livre menor que 2,10 m ?	Não	-
P_11	O Passeio está no padrão da SMPU ?	Não	0
P_12	A testada possui prática de estacionamento sobre o passeio ?	Não	10
P_13	Existe algum dispositivo de Drenagem sobre a calçada ?	Não	0
P_14	Existe PED em frente a testada ?	Não	-
P_15	Existe FTP em frente a testada ?	Sim	-
P_16	Classificação geral da calçada pelo pesquisador.	Ótimo(a)	10
