# Lote 4 - Rota: Contorno

Diagnóstico da Calçada	Qualidade do Serviço	
Endereço: Av.Contorno, 1285 Data do Registro: 01/11/2019 14:34:54 Num. Lote CTM: 40001400070	53	C

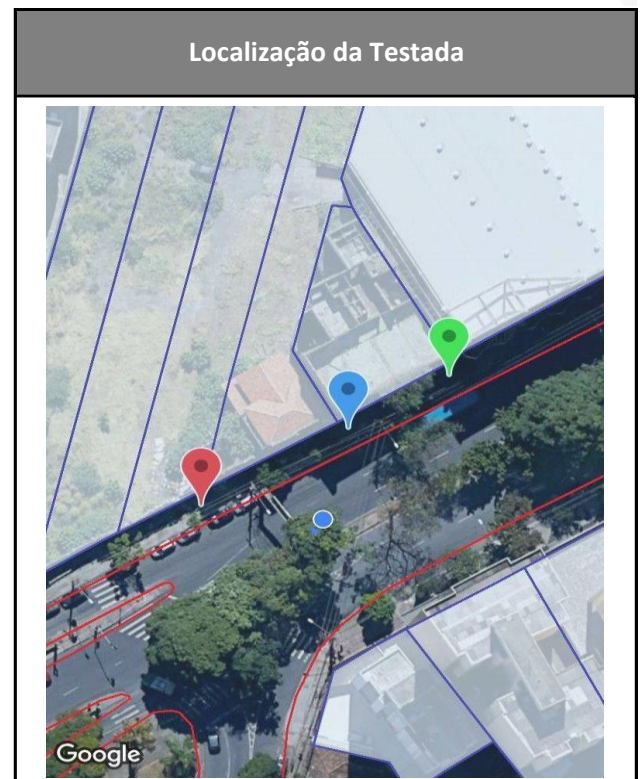
ID	Itens Avaliados	Respostas	Nota
P_1	O Mobiliário urbano está dentro da faixa de serviço de 70 cm ?	Sim	-
P_2	Qual a largura livre do Passeio ?	Entre 0.80 m e 1.20 m	4
P_3	Tipo de revestimento da calçada ?	Concreto	10
P_4	Existencia de Buracos ?	Poucos	5
P_5	Condições Gerais do Piso e meio-fio da calçada ?	Regular	5
P_6	Presença de desniveis ?	Nenhum	10
P_7	Tem rebaixamento de calçada para Pedestre ?	Sim	9
P_8	Possui piso tátil ao longo da Calçada ?	Sim	-
P_9	A calçada Possui Rebaixamento de Veiculos correto ?	N.A	0
P_10	Existencia de altura livre menor que 2,10 m ?	Não	-
P_11	O Passeio está no padrao da SMPU ?	Não	0
P_12	A testada possui prática de estacionamento sobre o passeio ?	Não	10
P_13	Existe algum dispositivo de Drenagem sobre a calçada ?	Não	0
P_14	Existe PED em frente a testada ?	Sim	-
P_15	Existe FTP em frente a testada ?	Sim	-
P_16	Classificação geral da calçada pelo pesquisador.	Ruim	0
