# Lote 4 - Rota: Contorno

Diagnóstico da Calçada	Qualidade do Serviço	
Endereço: Av.Contorno, 5699	<b>73</b>	<b>B</b>
Data do Registro: 05/11/2019 12:18:52		
Num. Lote CTM: 80004300135

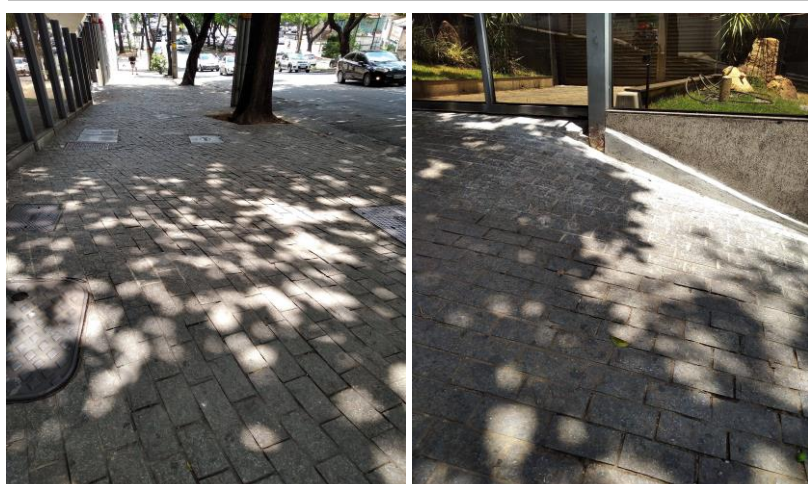
## Fotos Complementares - Detalhes do Passeio

ID	Itens Avaliados	Respostas	Nota
P_1	O Mobiliário urbano está dentro da faixa de serviço de 70 cm ?	Sim	-
P_2	Qual a largura livre do Passeio ?	Acima de 1.50 m	10
P_3	Tipo de revestimento da calçada ?	Outro	0
P_4	Existencia de Buracos ?	Nenhum	10
P_5	Condições Gerais do Piso e meio-fio da calçada ?	Ótimo(a)	10
P_6	Presença de desniveis ?	Médio	3
P_7	Tem rebaixamento de calçada para Pedestre ?	Não	10
P_8	Possui piso tátil ao longo da Calçada ?	Não	-
P_9	A calçada Possui Rebaixamento de Veiculos correto ?	Sim	10
P_10	Existencia de altura livre menor que 2,10 m ?	Não	-
P_11	O Passeio está no padrao da SMPU ?	Não	0
P_12	A testada possui prática de estacionamento sobre o passeio ?	Não	10
P_13	Existe algum dispositivo de Drenagem sobre a calçada ?	Não	0
P_14	Existe PED em frente a testada ?	Não	-
P_15	Existe FTP em frente a testada ?	Não	-
P_16	Classificação geral da calçada pelo pesquisador.	Ótimo(a)	10
