Lote 3 - Rota: Augusto de Lima

Diagnóstico da Calçada	Qualidade do Serviço	
Endereço: Av. Augusto de Lima, 1417	67	C
Data do Registro: 07/11/2019 07:58:50		
Num. Lote CTM: 10307000060

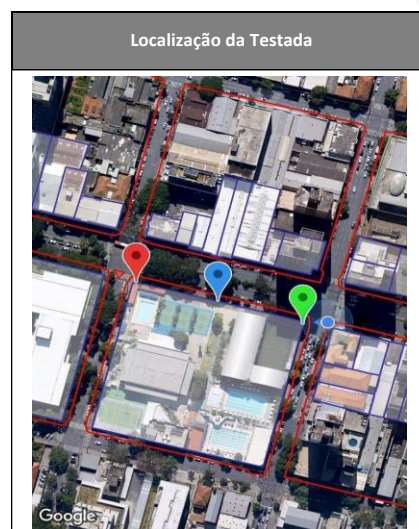
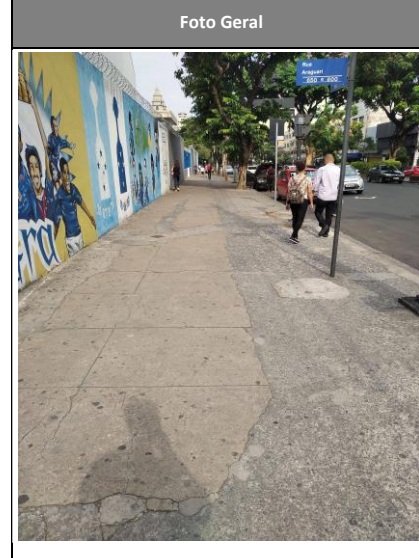
ID	Itens Avaliados	Respostas	Nota
P_1	O Mobiliário urbano está dentro da faixa de serviço de 70 cm ?	Sim	-
P_2	Qual a largura livre do Passeio ?	Acima de 1.50 m	10
P_3	Tipo de revestimento da calçada ?	Concreto	10
P_4	Existência de Buracos ?	Poucos	5
P_5	Condições Gerais do Piso e meio-fio da calçada ?	Regular	5
P_6	Presença de desníveis ?	Nenhum	10
P_7	Tem rebaixamento de calçada para Pedestre ?	Sim	7
P_8	Possui piso tátil ao longo da Calçada ?	Não	-
P_9	A calçada Possui Rebaixamento de Veículos correto ?	N.A	0
P_10	Existência de altura livre menor que 2,10 m ?	Não	-
P_11	O Passeio está no padrão da SMPU ?	Não	0
P_12	A testada possui prática de estacionamento sobre o passeio ?	Não	10
P_13	Existe algum dispositivo de Drenagem sobre a calçada ?	Não	0
P_14	Existe PED em frente a testada ?	Não	-
P_15	Existe FTP em frente a testada ?	Sim	-
P_16	Classificação geral da calçada pelo pesquisador.	Ótimo(a)	10
