Diagnóstico da Calçada	Qualidade do Serviço	
Endereço: Av. Getúlio Vargas, 610	61	C
Data do Registro: 12/11/2019 14:15:08		
Num. Lote CTM: 10130900010

Diagnóstico da Calçada	Qualidade do Serviço		Complemento do Diagnóstico
Endereço: Av. Getúlio Vargas, 610 Data do Registro: 12/11/2019 14:15:08 Num. Lote CTM: 10130900010	61	C

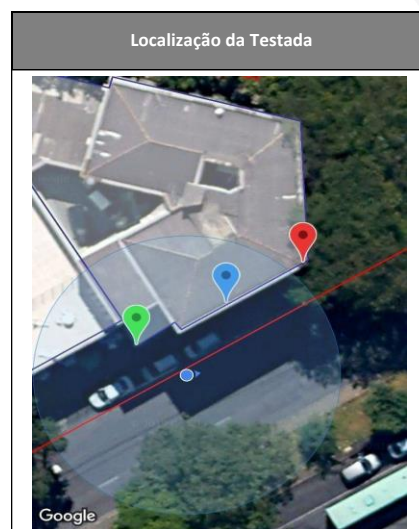
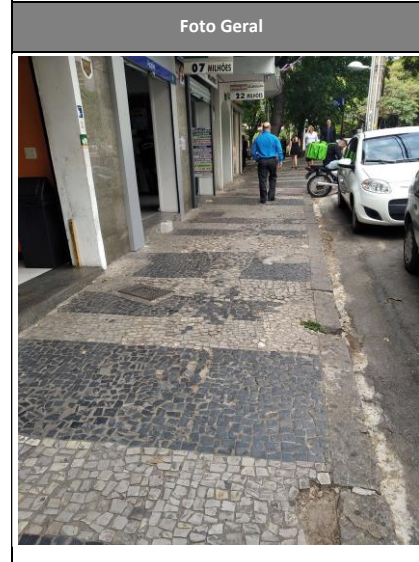
ID	Itens Avaliados	Respostas	Nota
P_1	O Mobiliário urbano está dentro da faixa de serviço de 70 cm ?	Sim	-
P_2	Qual a largura livre do Passeio ?	Acima de 1.50 m	10
P_3	Tipo de revestimento da calçada ?	Pedra Portuguesa	8
P_4	Existência de Buracos ?	Poucos	5
P_5	Condições Gerais do Piso e meio-fio da calçada ?	Regular	5
P_6	Presença de desníveis ?	Nenhum	10
P_7	Tem rebaixamento de calçada para Pedestre ?	Sim	10
P_8	Possui piso tátil ao longo da Calçada ?	Não	-
P_9	A calçada Possui Rebaixamento de Veículos correto ?	N.A	0
P_10	Existência de altura livre menor que 2,10 m ?	Não	-
P_11	O Passeio está no padrão da SMPU ?	Não	0
P_12	A testada possui prática de estacionamento sobre o passeio ?	Não	10
P_13	Existe algum dispositivo de Drenagem sobre a calçada ?	Não	0
P_14	Existe PED em frente a testada ?	Não	-
P_15	Existe FTP em frente a testada ?	Sim	-
P_16	Classificação geral da calçada pelo pesquisador.	Regular	5
