Diagnóstico da Calçada	Qualidade do Serviço	
<b>Endereço: Av. João Pinheiro, 33</b>	<b>52</b>	<b>C</b>
<b>Data do Registro: 30/10/2019 10:37:52</b>		
<b>Num. Lote CTM: 10324400250</b>

Diagnóstico da Calçada	Qualidade do Serviço		Complemento do Diagnóstico
Endereço: Av. João Pinheiro, 33 Data do Registro: 30/10/2019 10:37:52 Num. Lote CTM: 10324400250	52	C

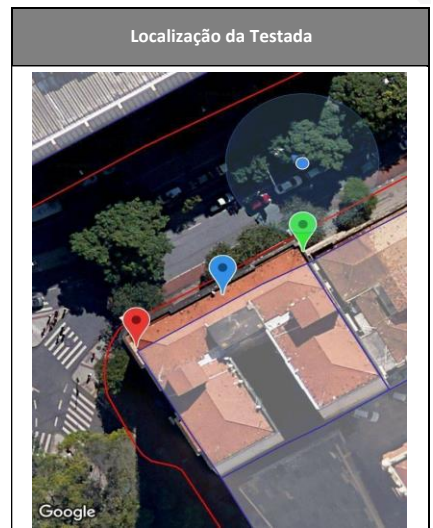
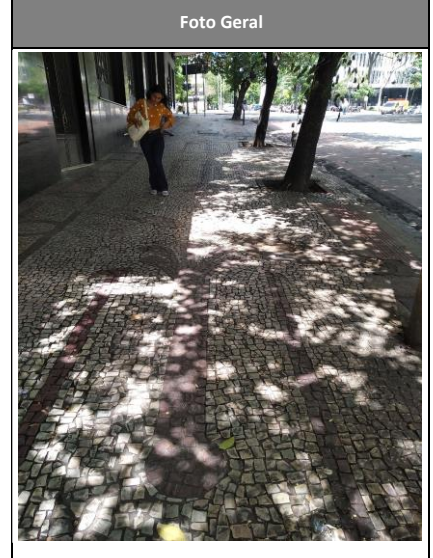
ID	Itens Avaliados	Respostas	Nota
P_1	O Mobiliário urbano está dentro da faixa de serviço de 70 cm ?	Sim	-
P_2	Qual a largura livre do Passeio ?	Acima de 1.50 m	10
P_3	Tipo de revestimento da calçada ?	Pedra Portuguesa	8
P_4	Existência de Buracos ?	Poucos	5
P_5	Condições Gerais do Piso e meio-fio da calçada ?	Regular	5
P_6	Presença de desníveis ?	Nenhum	10
P_7	Tem rebaixamento de calçada para Pedestre ?	Sim	0
P_8	Possui piso tátil ao longo da Calçada ?	Não	-
P_9	A calçada Possui Rebaixamento de Veículos correto ?	N.A	0
P_10	Existência de altura livre menor que 2,10 m ?	Não	-
P_11	O Passeio está no padrão da SMPU ?	Não	0
P_12	A testada possui prática de estacionamento sobre o passeio ?	Não	10
P_13	Existe algum dispositivo de Drenagem sobre a calçada ?	Sim	0
P_14	Existe PED em frente a testada ?	Não	-
P_15	Existe FTP em frente a testada ?	Sim	-
P_16	Classificação geral da calçada pelo pesquisador.	Regular	5
