Diagnóstico da Calçada	Qualidade do Serviço	
Endereço: Rua Curitiba, 1231	<b>76</b>	<b>B</b>
Data do Registro: 12/11/2019 11:03:57		
#N/D

Diagnóstico da Calçada	Qualidade do Serviço		Complemento do Diagnóstico
Endereço: Rua Curitiba, 1231 Data do Registro: 12/11/2019 11:03:57 #N/D	76	B

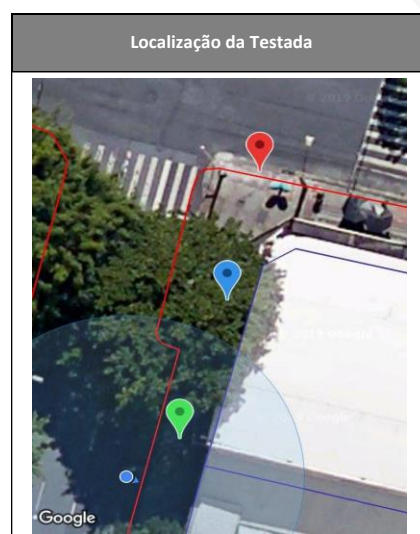
ID	Itens Avaliados	Respostas	Nota
P_1	O Mobiliário urbano está dentro da faixa de serviço de 70 cm ?	Sim	-
P_2	Qual a largura livre do Passeio ?	Acima de 1.50 m	10
P_3	Tipo de revestimento da calçada ?	Pedra Portuguesa	8
P_4	Existência de Buracos ?	Nenhum	10
P_5	Condições Gerais do Piso e meio-fio da calçada ?	Ótimo(a)	10
P_6	Presença de desníveis ?	Nenhum	10
P_7	Tem rebaixamento de calçada para Pedestre ?	Sim	8
P_8	Possui piso tátil ao longo da Calçada ?	Sim	-
P_9	A calçada Possui Rebaixamento de Veículos correto ?	N.A	0
P_10	Existência de altura livre menor que 2,10 m ?	Não	-
P_11	O Passeio está no padrão da SMPU ?	Não	0
P_12	A testada possui prática de estacionamento sobre o passeio ?	Não	10
P_13	Existe algum dispositivo de Drenagem sobre a calçada ?	Sim	0
P_14	Existe PED em frente a testada ?	Não	-
P_15	Existe FTP em frente a testada ?	Sim	-
P_16	Classificação geral da calçada pelo pesquisador.	Ótimo(a)	10
