# Lote 3 - Rota: Augusto de Lima

Diagnóstico da Calçada	Qualidade do Serviço	
Endereço: Av. Augusto de Lima, 1068	<b>77</b>	<b>B</b>
Data do Registro: 07/11/2019 11:08:33		
Num. Lote CTM: 10362200440

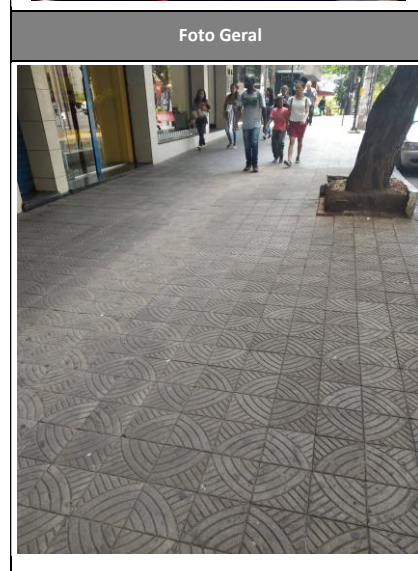
ID	Itens Avaliados	Respostas	Nota
P_1	O Mobiliário urbano está dentro da faixa de serviço de 70 cm ?	Sim	-
P_2	Qual a largura livre do Passeio ?	Acima de 1.50 m	10
P_3	Tipo de revestimento da calçada ?	Ladrilho Hidráulico	10
P_4	Existência de Buracos ?	Nenhum	10
P_5	Condições Gerais do Piso e meio-fio da calçada ?	Ótimo(a)	10
P_6	Presença de desníveis ?	Nenhum	10
P_7	Tem rebaixamento de calçada para Pedestre ?	Sim	7
P_8	Possui piso tátil ao longo da Calçada ?	Não	-
P_9	A calçada Possui Rebaixamento de Veículos correto ?	N.A	0
P_10	Existência de altura livre menor que 2,10 m ?	Não	-
P_11	O Passeio está no padrão da SMPU ?	Não	0
P_12	A testada possui prática de estacionamento sobre o passeio ?	Não	10
P_13	Existe algum dispositivo de Drenagem sobre a calçada ?	Não	0
P_14	Existe PED em frente a testada ?	Não	-
P_15	Existe FTP em frente a testada ?	Sim	-
P_16	Classificação geral da calçada pelo pesquisador.	Ótimo(a)	10
