Lote 4 - Rota: Contorno

FRATAR
ENGENHARIA CONSULTIVA

Diagnóstico da Calçada	Qualidade do Serviço	
Endereço: Av.Contorno, 6434	85	B
Data do Registro: 07/11/2019 15:41:26		
Num. Lote CTM: 10005700020

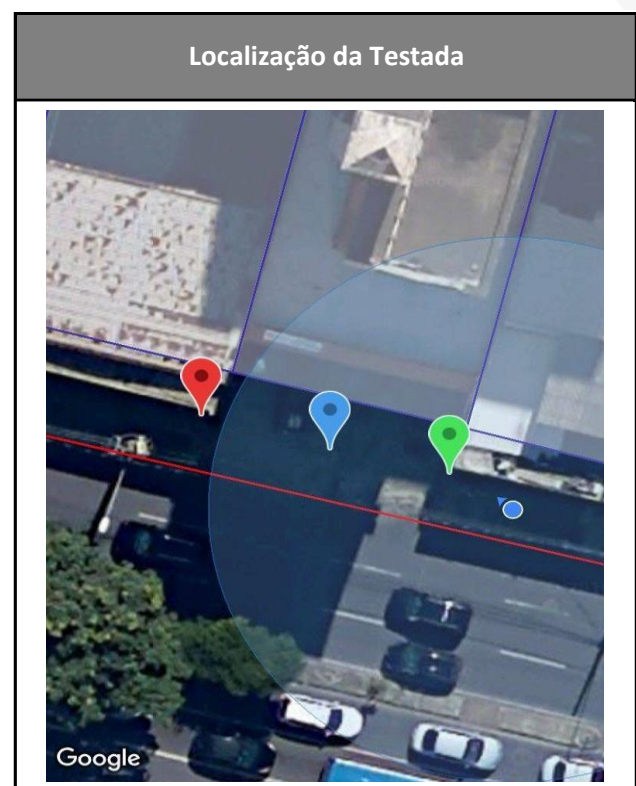
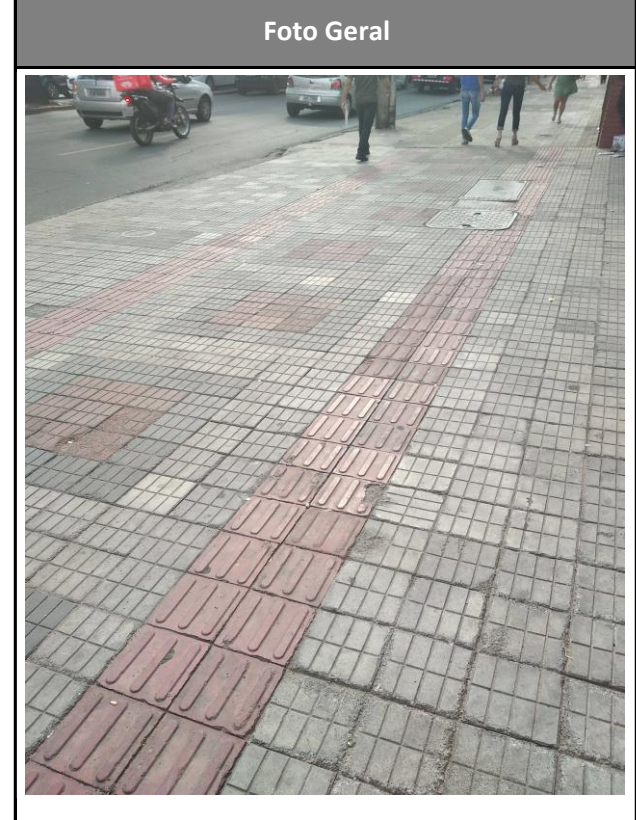
ID	Itens Avaliados	Respostas	Nota
P_1	O Mobiliário urbano está dentro da faixa de serviço de 70 cm ?	Sim	-
P_2	Qual a largura livre do Passeio ?	Acima de 1.50 m	10
P_3	Tipo de revestimento da calçada ?	Ladrilho Hidráulico	10
P_4	Existencia de Buracos ?	Poucos	5
P_5	Condições Gerais do Piso e meio-fio da calçada ?	Ótimo(a)	10
P_6	Presença de desniveis ?	Nenhum	10
P_7	Tem rebaixamento de calçada para Pedestre ?	Não	10
P_8	Possui piso tátil ao longo da Calçada ?	Sim	-
P_9	A calçada Possui Rebaixamento de Veiculos correto ?	Sim	10
P_10	Existencia de altura livre menor que 2,10 m ?	Não	-
P_11	O Passeio está no padrao da SMPU ?	Não	0
P_12	A testada possui prática de estacionamento sobre o passeio ?	Não	10
P_13	Existe algum dispositivo de Drenagem sobre a calçada ?	Não	0
P_14	Existe PED em frente a testada ?	Não	-
P_15	Existe FTP em frente a testada ?	Não	-
P_16	Classificação geral da calçada pelo pesquisador.	Ótimo(a)	10
