Diagnóstico da Calçada	Qualidade do Serviço	
Endereço: Av. Portugal, 3215	80	B
Data do Registro: 19/11/2019 10:40:51		
Num. Lote CTM: 200072400595

Diagnóstico da Calçada	Qualidade do Serviço		Complemento do Diagnóstico
Endereço: Av. Portugal, 3215 Data do Registro: 19/11/2019 10:40:51 Num. Lote CTM: 200072400595	80	B

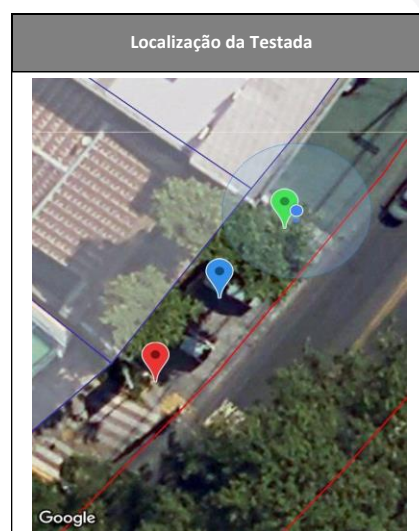
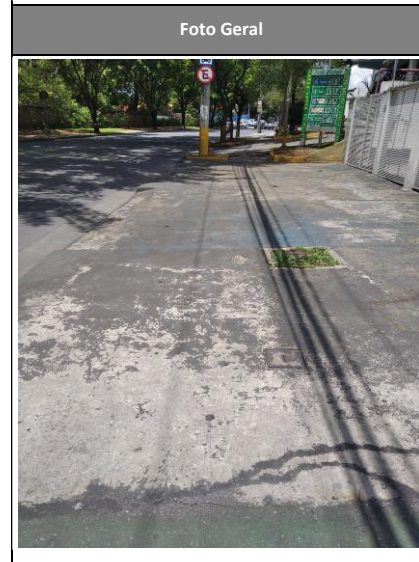
ID	Itens Avaliados	Respostas	Nota
P_1	O Mobiliário urbano está dentro da faixa de serviço de 70 cm ?	Sim	-
P_2	Qual a largura livre do Passeio ?	Acima de 1.50 m	10
P_3	Tipo de revestimento da calçada ?	Concreto	10
P_4	Existência de Buracos ?	Nenhum	10
P_5	Condições Gerais do Piso e meio-fio da calçada ?	Ótimo(a)	10
P_6	Presença de desníveis ?	Nenhum	10
P_7	Tem rebaixamento de calçada para Pedestre ?	Não	10
P_8	Possui piso tátil ao longo da Calçada ?	Não	-
P_9	A calçada Possui Rebaixamento de Veículos correto ?	Não	0
P_10	Existência de altura livre menor que 2,10 m ?	Não	-
P_11	O Passeio está no padrão da SMPU ?	Não	0
P_12	A testada possui prática de estacionamento sobre o passeio ?	Não	10
P_13	Existe algum dispositivo de Drenagem sobre a calçada ?	Não	0
P_14	Existe PED em frente a testada ?	Não	-
P_15	Existe FTP em frente a testada ?	Não	-
P_16	Classificação geral da calçada pelo pesquisador.	Ótimo(a)	10
