Diagnóstico da Calçada	Qualidade do Serviço	
Endereço: Rua São Paulo, 1551	53	C
Data do Registro: 08/11/2019 09:12:06		
Num. Lote CTM: 10248400110

Lote 4 - Rota: Raja Gabáglia

FRATAR
ENGENHARIA CONSULTIVA

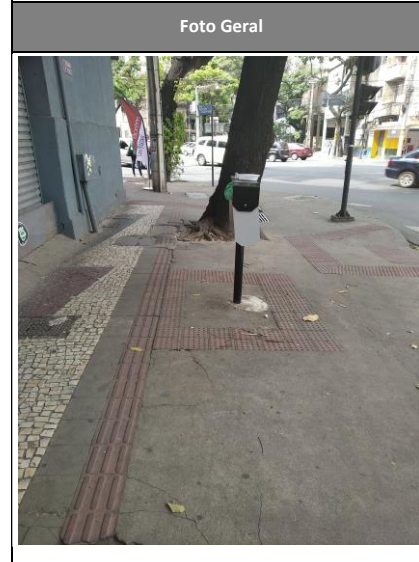
ID	Itens Avaliados	Respostas	Nota
P_1	O Mobiliário urbano está dentro da faixa de serviço de 70 cm ?	Sim	-
P_2	Qual a largura livre do Passeio ?	Acima de 1.50 m	10
P_3	Tipo de revestimento da calçada ?	Pedra Portuguesa	8
P_4	Existência de Buracos ?	Poucos	5
P_5	Condições Gerais do Piso e meio-fio da calçada ?	Regular	5
P_6	Presença de desníveis ?	Nenhum	10
P_7	Tem rebaixamento de calçada para Pedestre ?	Sim	8
P_8	Possui piso tátil ao longo da Calçada ?	Sim	-
P_9	A calçada Possui Rebaixamento de Veículos correto ?	N.A	0
P_10	Existência de altura livre menor que 2,10 m ?	Não	-
P_11	O Passeio está no padrão da SMPU ?	Não	0
P_12	A testada possui prática de estacionamento sobre o passeio ?	Não	10
P_13	Existe algum dispositivo de Drenagem sobre a calçada ?	Sim	0
P_14	Existe PED em frente a testada ?	Não	-
P_15	Existe FTP em frente a testada ?	Sim	-
P_16	Classificação geral da calçada pelo pesquisador.	Regular	5
