Diagnóstico da Calçada	Qualidade do Serviço	
Endereço: Av. Andradas, 354	80	B
Data do Registro: 08/11/2019 11:50:13		
Num. Lote CTM: 10483000275

Lote 3 - Rota: Leste 3

FRATAR
ENGENHARIA CONSULTIVA

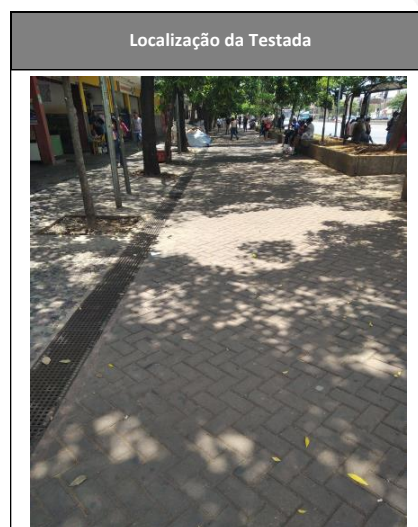
ID	Itens Avaliados	Respostas	Nota
P_1	O Mobiliário urbano está dentro da faixa de serviço de 70 cm ?	Sim	-
P_2	Qual a largura livre do Passeio ?	Acima de 1.50 m	10
P_3	Tipo de revestimento da calçada ?	Bloco Intertravado de Concreto	10
P_4	Existência de Buracos ?	Nenhum	10
P_5	Condições Gerais do Piso e meio-fio da calçada ?	Ótimo(a)	10
P_6	Presença de desníveis ?	Nenhum	10
P_7	Tem rebaixamento de calçada para Pedestre ?	Não	10
P_8	Possui piso tátil ao longo da Calçada ?	Sim	-
P_9	A calçada Possui Rebaixamento de Veículos correto ?	N.A	0
P_10	Existência de altura livre menor que 2,10 m ?	Não	-
P_11	O Passeio está no padrão da SMPU ?	Não	0
P_12	A testada possui prática de estacionamento sobre o passeio ?	Não	10
P_13	Existe algum dispositivo de Drenagem sobre a calçada ?	Sim	0
P_14	Existe PED em frente a testada ?	Sim	-
P_15	Existe FTP em frente a testada ?	Não	-
P_16	Classificação geral da calçada pelo pesquisador.	Ótimo(a)	10
