Diagnóstico da Calçada	Qualidade do Serviço	
Endereço: Rua São Paulo, 614	63	C
Data do Registro: 08/11/2019 12:07:35		
Num. Lote CTM: 10433500350

Lote 4 - Rota: Raja Gabáglia

FRATAR
ENGENHARIA CONSULTIVA

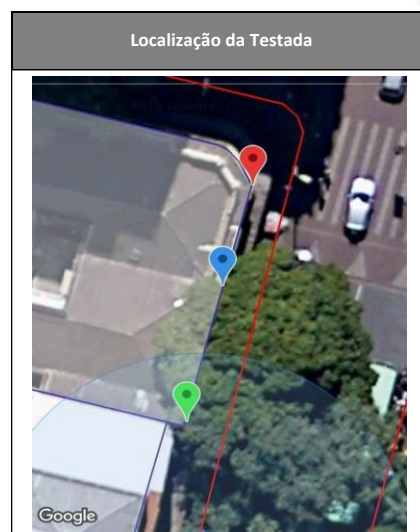
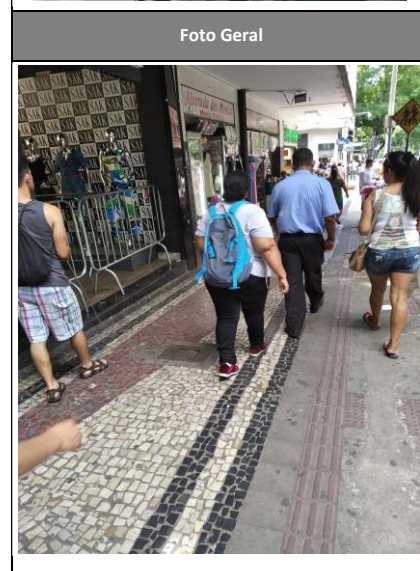
ID	Itens Avaliados	Respostas	Nota
P_1	O Mobiliário urbano está dentro da faixa de serviço de 70 cm ?	Sim	-
P_2	Qual a largura livre do Passeio ?	Acima de 1.50 m	10
P_3	Tipo de revestimento da caçada ?	Pedra Portuguesa	8
P_4	Existencia de Buracos ?	Poucos	5
P_5	Condições Gerais do Piso e meio-fio da calçada ?	Regular	5
P_6	Presença de desníveis ?	Nenhum	10
P_7	Tem rebaixamento de calçada para Pedestre ?	Não	10
P_8	Possui piso tátil ao longo da Calçada ?	Sim	-
P_9	A calçada Possui Rebaixamento de Veiculos correto ?	N.A	0
P_10	Existencia de altura livre menor que 2,10 m ?	Não	-
P_11	O Passeio está no padrao da SMPU ?	Não	0
P_12	A testada possui prática de estacionamento sobre o passeio ?	Não	10
P_13	Existe algum dispositivo de Drenagem sobre a calçada ?	Sim	0
P_14	Existe PED em frente a testada ?	Não	-
P_15	Existe FTP em frente a testada ?	Sim	-
P_16	Classificação geral da calçada pelo pesquisador.	Regular	5
