Diagnóstico da Calçada	Qualidade do Serviço	
Endereço: Av. Raja Gabaglia, 1537	<b>47</b>	<b>D</b>
Data do Registro: 07/11/2019 15:11:09		
Num. Lote CTM: 91129700995

Diagnóstico da Calçada	Qualidade do Serviço		Complemento do Diagnóstico
<b>Endereço: Av. Raja Gabaglia, 1537</b> <b>Data do Registro: 07/11/2019 15:11:09</b> <b>Num. Lote CTM: 91129700995</b>	<b>47</b>	<b>D</b>

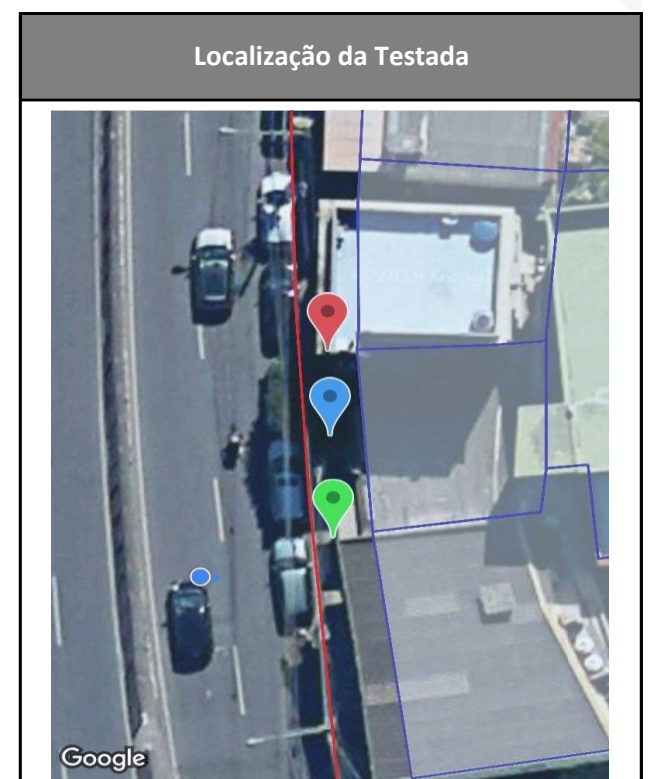
ID	Itens Avaliados	Respostas	Nota
P_1	O Mobiliário urbano está dentro da faixa de serviço de 70 cm ?	Sim	-
P_2	Qual a largura livre do Passeio ?	Acima de 1.50 m	10
P_3	Tipo de revestimento da calçada ?	Concreto	10
P_4	Existencia de Buracos ?	Poucos	5
P_5	Condições Gerais do Piso e meio-fio da calçada ?	Péssimo	0
P_6	Presença de desniveis ?	Nenhum	10
P_7	Tem rebaixamento de calçada para Pedestre ?	Não	10
P_8	Possui piso tátil ao longo da Calçada ?	Sim	-
P_9	A calçada Possui Rebaixamento de Veiculos correto ?	N.A	0
P_10	Existencia de altura livre menor que 2,10 m ?	Não	-
P_11	O Passeio está no padrao da SMPU ?	Não	0
P_12	A testada possui prática de estacionamento sobre o passeio ?	Não	10
P_13	Existe algum dispositivo de Drenagem sobre a calçada ?	Sim	0
P_14	Existe PED em frente a testada ?	Não	-
P_15	Existe FTP em frente a testada ?	Não	-
P_16	Classificação geral da calçada pelo pesquisador.	Ruim	0
