Diagnóstico da Calçada	Qualidade do Serviço	
Endereço: Av. Olegário Maciel, 1318	90	B
Data do Registro: 05/11/2019 12:15:42		
Num. Lote CTM: 10243000395

Diagnóstico da Calçada	Qualidade do Serviço		Complemento do Diagnóstico
Endereço: Av. Olegário Maciel, 1318 Data do Registro: 05/11/2019 12:15:42 Num. Lote CTM: 10243000395	90	B

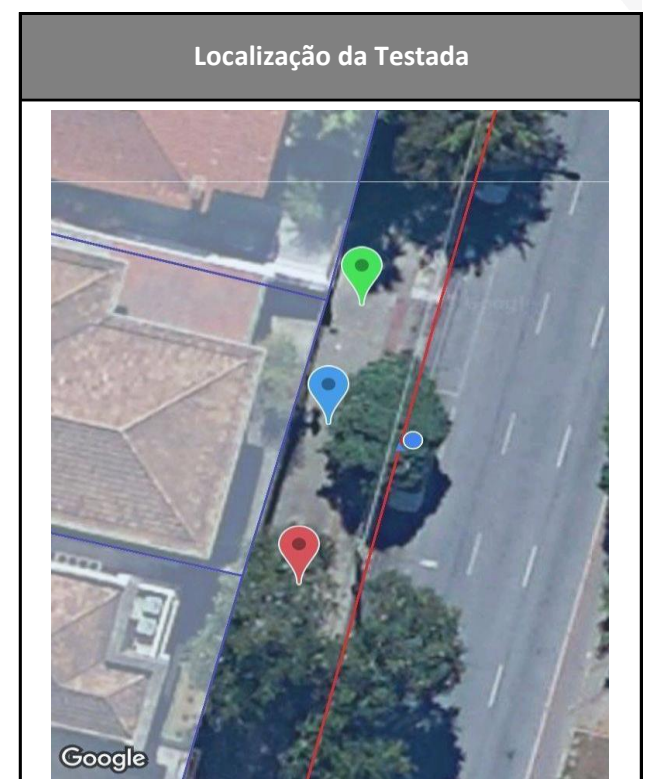
ID	Itens Avaliados	Respostas	Nota
P_1	O Mobiliário urbano está dentro da faixa de serviço de 70 cm ?	Sim	-
P_2	Qual a largura livre do Passeio ?	Acima de 1.50 m	10
P_3	Tipo de revestimento da calçada ?	Concreto	10
P_4	Existencia de Buracos ?	Nenhum	10
P_5	Condições Gerais do Piso e meio-fio da calçada ?	Ótimo(a)	10
P_6	Presença de desniveis ?	Nenhum	10
P_7	Tem rebaixamento de calçada para Pedestre ?	Não	10
P_8	Possui piso tátil ao longo da Calçada ?	Sim	-
P_9	A calçada Possui Rebaixamento de Veiculos correto ?	Sim	10
P_10	Existencia de altura livre menor que 2,10 m ?	Não	-
P_11	O Passeio está no padrao da SMPU ?	Não	0
P_12	A testada possui prática de estacionamento sobre o passeio ?	Não	10
P_13	Existe algum dispositivo de Drenagem sobre a calçada ?	Não	0
P_14	Existe PED em frente a testada ?	Não	-
P_15	Existe FTP em frente a testada ?	Não	-
P_16	Classificação geral da calçada pelo pesquisador.	Ótimo(a)	10
