Diagnóstico da Calçada	Qualidade do Serviço	
Endereço: Av. Álvares Cabral, 1354 Data do Registro: 20/11/2019 17:22:08 Num. Lote CTM: 1011500045	55	C

Diagnóstico da Calçada	Qualidade do Serviço		Complemento do Diagnóstico
Endereço: Av. Álvares Cabral, 1354 Data do Registro: 20/11/2019 17:22:08 Num. Lote CTM: 10115000045	55	C

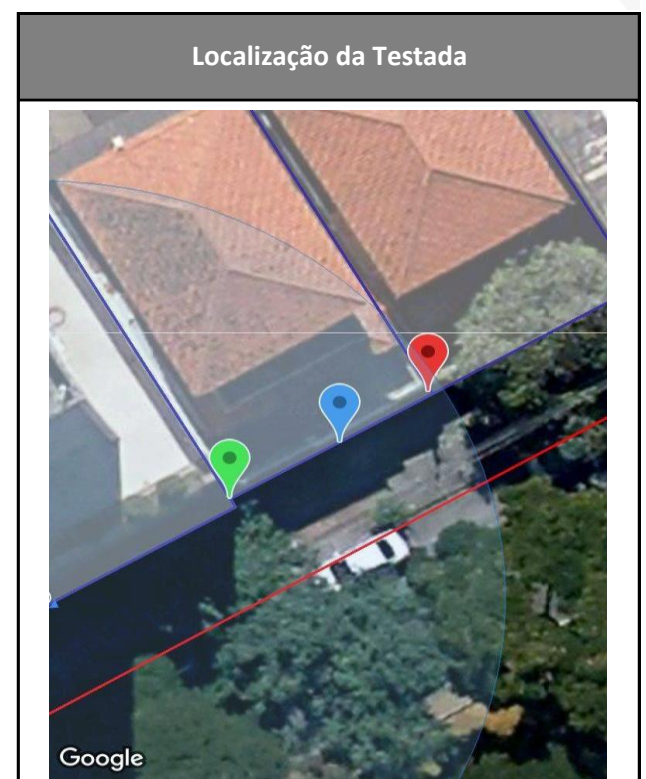
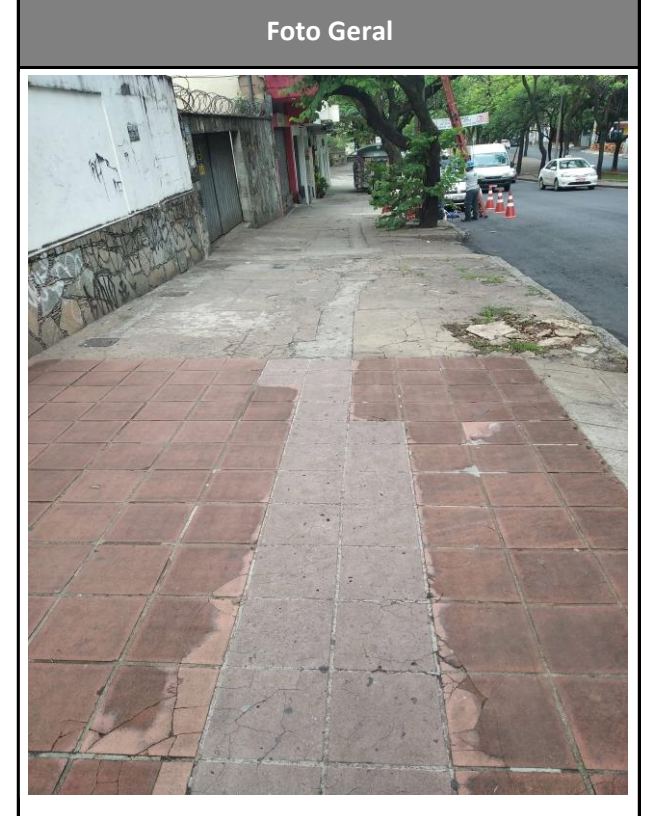
ID	Itens Avaliados	Respostas	Nota
P_1	O Mobiliário urbano está dentro da faixa de serviço de 70 cm ?	Sim	-
P_2	Qual a largura livre do Passeio ?	Acima de 1.50 m	10
P_3	Tipo de revestimento da calçada ?	Concreto	10
P_4	Existencia de Buracos ?	Poucos	5
P_5	Condições Gerais do Piso e meio-fio da calçada ?	Péssimo	0
P_6	Presença de desniveis ?	Nenhum	10
P_7	Tem rebaixamento de calçada para Pedestre ?	Não	10
P_8	Possui piso tátil ao longo da Calçada ?	Não	-
P_9	A calçada Possui Rebaixamento de Veiculos correto ?	Não	0
P_10	Existencia de altura livre menor que 2,10 m ?	Não	-
P_11	O Passeio está no padrao da SMPU ?	Não	0
P_12	A testada possui prática de estacionamento sobre o passeio ?	Não	10
P_13	Existe algum dispositivo de Drenagem sobre a calçada ?	Não	0
P_14	Existe PED em frente a testada ?	Não	-
P_15	Existe FTP em frente a testada ?	Não	-
P_16	Classificação geral da calçada pelo pesquisador.	Ruim	0
