Diagnóstico da Calçada	Qualidade do Serviço	
Endereço: Av. Abílio Machado, s/nº	70	C
Data do Registro: 11/11/2019 15:09:59		
Num. Lote CTM: 130057300410

Lote 1 - Rota: Noroeste

FRATAR
ENGENHARIA CONSULTIVA

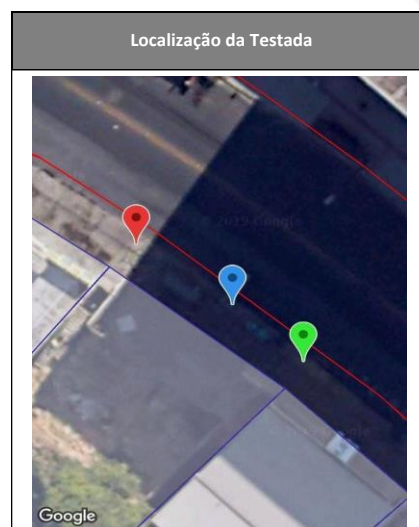
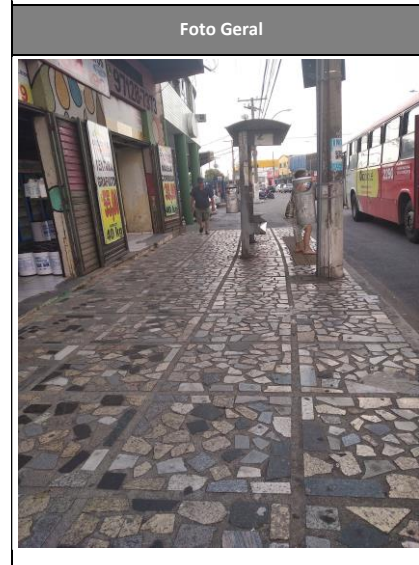
ID	Itens Avaliados	Respostas	Nota
P_1	O Mobiliário urbano está dentro da faixa de serviço de 70 cm ?	Sim	-
P_2	Qual a largura livre do Passeio ?	Acima de 1.50 m	10
P_3	Tipo de revestimento da calçada ?	Outro	0
P_4	Existência de Buracos ?	Nenhum	10
P_5	Condições Gerais do Piso e meio-fio da calçada ?	Ótimo(a)	10
P_6	Presença de desníveis ?	Nenhum	10
P_7	Tem rebaixamento de calçada para Pedestre ?	Não	10
P_8	Possui piso tátil ao longo da Calçada ?	Não	-
P_9	A calçada Possui Rebaixamento de Veículos correto ?	N.A	0
P_10	Existência de altura livre menor que 2,10 m ?	Não	-
P_11	O Passeio está no padrão da SMPU ?	Não	0
P_12	A testada possui prática de estacionamento sobre o passeio ?	Não	10
P_13	Existe algum dispositivo de Drenagem sobre a calçada ?	Não	0
P_14	Existe PED em frente a testada ?	Sim	-
P_15	Existe FTP em frente a testada ?	Não	-
P_16	Classificação geral da calçada pelo pesquisador.	Ótimo(a)	10
