# Lote 1 - Rota: Noroeste

Diagnóstico da Calçada	Qualidade do Serviço	
Endereço: Av. Ivaí, 283	65	C
Data do Registro: 25/11/2019 15:43:09		
Num. Lote CTM: 130580000755

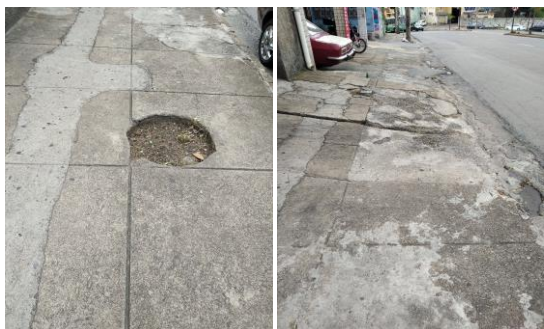
## Fotos Complementares - Detalhes do Passeio

ID	Itens Avaliados	Respostas	Nota
P_1	O Mobiliário urbano está dentro da faixa de serviço de 70 cm ?	Sim	-
P_2	Qual a largura livre do Passeio ?	Acima de 1.50 m	10
P_3	Tipo de revestimento da calçada ?	Concreto	10
P_4	Existência de Buracos ?	Poucos	5
P_5	Condições Gerais do Piso e meio-fio da calçada ?	Regular	5
P_6	Presença de desníveis ?	Nenhum	10
P_7	Tem rebaixamento de calçada para Pedestre ?	Não	10
P_8	Possui piso tátil ao longo da Calçada ?	Não	-
P_9	A calçada Possui Rebaixamento de Veículos correto ?	Não	0
P_10	Existência de altura livre menor que 2,10 m ?	Não	-
P_11	O Passeio está no padrão da SMPU ?	Não	0
P_12	A testada possui prática de estacionamento sobre o passeio ?	Não	10
P_13	Existe algum dispositivo de Drenagem sobre a calçada ?	Não	0
P_14	Existe PED em frente a testada ?	Não	-
P_15	Existe FTP em frente a testada ?	Não	-
P_16	Classificação geral da calçada pelo pesquisador.	Regular	5
