Diagnóstico da Calçada	Qualidade do Serviço	
Endereço: Rua Rio Grande do Norte, 921	63	C
Data do Registro: 14/11/2019 09:18:00		
Num. Lote CTM: 10143800155

Diagnóstico da Calçada	Qualidade do Serviço		Complemento do Diagnóstico
Endereço: Rua Rio Grande do Norte, 921	63	C	
Data do Registro: 14/11/2019 09:18:00			
Num. Lote CTM: 10143800155

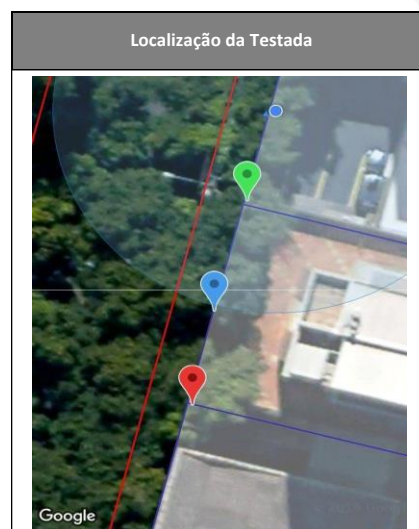
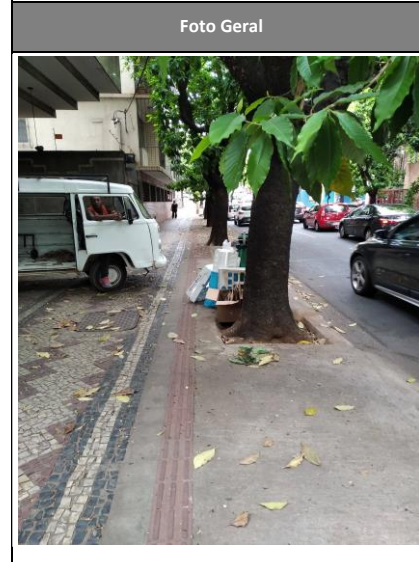
ID	Itens Avaliados	Respostas	Nota
P_1	O Mobiliario urbano está dentro da faixa de serviço de 70 cm ?	Sim	-
P_2	Qual a largura livre do Passeio ?	Acima de 1.50 m	10
P_3	Tipo de revestimento da caçada ?	Pedra Portuguesa	10
P_4	Existencia de Buracos ?	Poucos	5
P_5	Condições Gerais do Piso e meio-fio da calçada ?	Ótimo(a)	5
P_6	Presença de desniveis ?	Nenhum	7
P_7	Tem rebaixamento de calçada para Pedestre ?	Não	10
P_8	Possui piso tátil ao longo da Calçada ?	Sim	-
P_9	A calçada Possui Rebaixamento de Veiculos correto ?	Não	0
P_10	Existencia de altura livre menor que 2,10 m ?	Não	-
P_11	O Passeio está no padrao da SMPU ?	Não	0
P_12	A testada possui prática de estacionamento sobre o passeio ?	Sim	10
P_13	Existe algum dispositivo de Drenagem sobre a calçada ?	Não	0
P_14	Existe PED em frente a testada ?	Não	-
P_15	Existe FTP em frente a testada ?	Não	-
P_16	Classificação geral da calçada pelo pesquisador.	Ótimo(a)	5
