Diagnóstico da Calçada	Qualidade do Serviço	
Endereço: Av. Abílio Machado, 1830	58	C
Data do Registro: 08/11/2019 14:15:14		
Num. Lote CTM: 130052000020

Lote 1 - Rota: Noroeste

FRATAR
ENGENHARIA CONSULTIVA

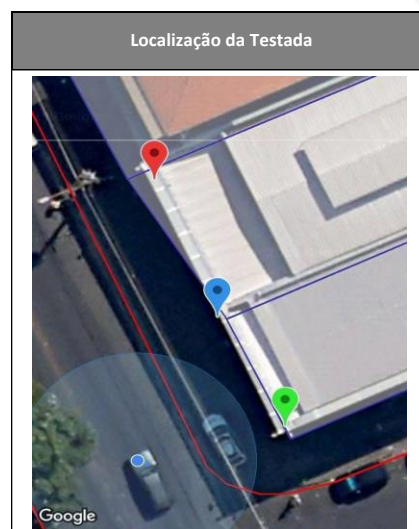
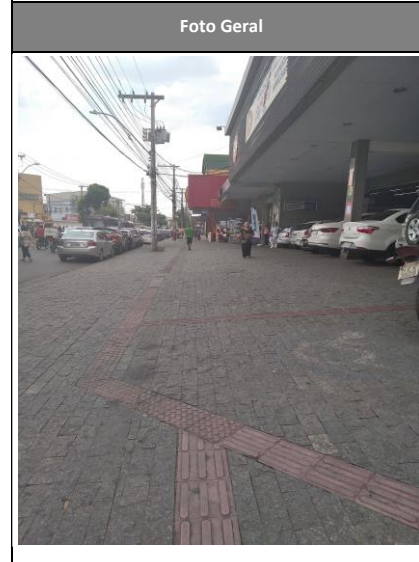
ID	Itens Avaliados	Respostas	Nota
P_1	O Mobiliário urbano está dentro da faixa de serviço de 70 cm ?	Sim	-
P_2	Qual a largura livre do Passeio ?	Acima de 1.50 m	10
P_3	Tipo de revestimento da calçada ?	Outro	0
P_4	Existência de Buracos ?	Nenhum	10
P_5	Condições Gerais do Piso e meio-fio da calçada ?	Ótimo(a)	10
P_6	Presença de desníveis ?	Nenhum	10
P_7	Tem rebaixamento de calçada para Pedestre ?	Sim	8
P_8	Possui piso tátil ao longo da Calçada ?	Sim	-
P_9	A calçada Possui Rebaixamento de Veículos correto ?	Não	0
P_10	Existência de altura livre menor que 2,10 m ?	Não	-
P_11	O Passeio está no padrão da SMPU ?	Não	0
P_12	A testada possui prática de estacionamento sobre o passeio ?	Sim	0
P_13	Existe algum dispositivo de Drenagem sobre a calçada ?	Não	0
P_14	Existe PED em frente a testada ?	Não	-
P_15	Existe FTP em frente a testada ?	Não	-
P_16	Classificação geral da calçada pelo pesquisador.	Ótimo(a)	10
