Lote 4 - Rota: Contorno

FRATAR
ENGENHARIA CONSULTIVA

| Diagnóstico da Calçada | Qualidade do Serviço | |
| Endereço: Av.Contorno, 04 Data do Registro: 05/11/2019 10:25:50 Num. Lote CTM: 10026100115 | 76 | B |

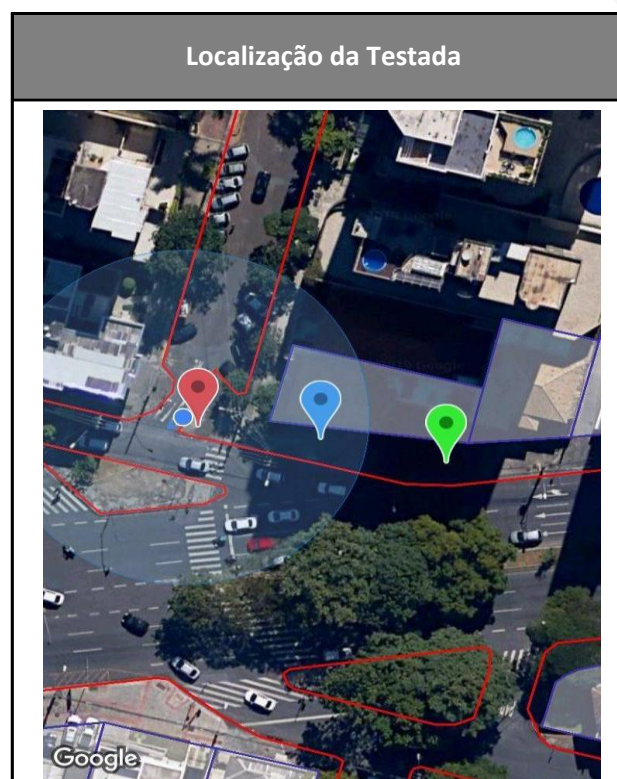
| ID | Itens Avaliados | Respostas | Nota |
|---|--|---|---|
| P_4 | Existencia de Buracos ? | Poucos | 5 |
| P_11 | O Passeio está no padrao da SMPU ? | Não | 0 |
| P_13 | Existe algum dispositivo de Drenagem sobre a calçada ? | Sim | 0 |
