Diagnóstico da Calçada	Qualidade do Serviço	
Endereço: Av. Cristovão Colombo, 520	52	C
Data do Registro: 12/11/2019 12:14:19		
Num. Lote CTM: 10066500090

Diagnóstico da Calçada	Qualidade do Serviço		Complemento do Diagnóstico
Endereço: Av. Cristovão Colombo, 520 Data do Registro: 12/11/2019 12:14:19 Num. Lote CTM: 10066500090	52	C

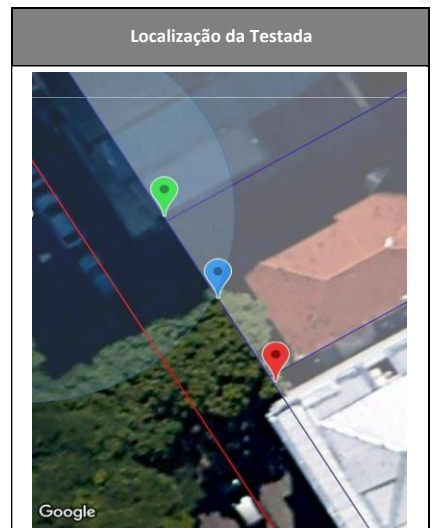
ID	Itens Avaliados	Respostas	Nota
P_1	O Mobiliário urbano está dentro da faixa de serviço de 70 cm ?	Sim	-
P_2	Qual a largura livre do Passeio ?	Acima de 1.50 m	10
P_3	Tipo de revestimento da calçada ?	Pedra Portuguesa	8
P_4	Existência de Buracos ?	Poucos	5
P_5	Condições Gerais do Piso e meio-fio da calçada ?	Regular	10
P_6	Presença de desníveis ?	Leve	10
P_7	Tem rebaixamento de calçada para Pedestre ?	Não	8
P_8	Possui piso tátil ao longo da Calçada ?	Não	-
P_9	A calçada Possui Rebaixamento de Veículos correto ?	Não	0
P_10	Existência de altura livre menor que 2,10 m ?	Não	-
P_11	O Passeio está no padrão da SMPU ?	Não	0
P_12	A testada possui prática de estacionamento sobre o passeio ?	Não	10
P_13	Existe algum dispositivo de Drenagem sobre a calçada ?	Sim	0
P_14	Existe PED em frente a testada ?	Não	-
P_15	Existe FTP em frente a testada ?	Não	-
P_16	Classificação geral da calçada pelo pesquisador.	Regular	10
