Diagnóstico da Calçada	Qualidade do Serviço	
Endereço: Av. Portugal, 3060	52	C
Data do Registro: 16/11/2019 13:08:15		
Num. Lote CTM: 200008400315

Diagnóstico da Calçada	Qualidade do Serviço		Complemento do Diagnóstico
Endereço: Av. Portugal, 3060 Data do Registro: 16/11/2019 13:08:15 Num. Lote CTM: 200008400315	52	C

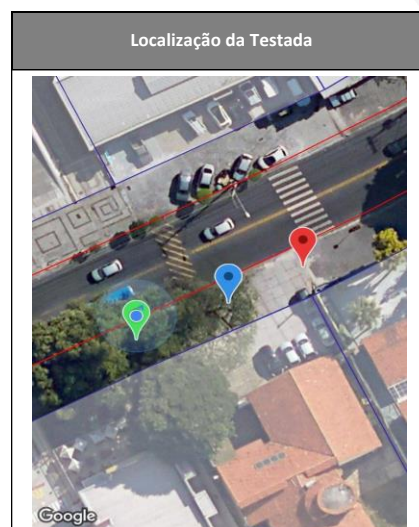
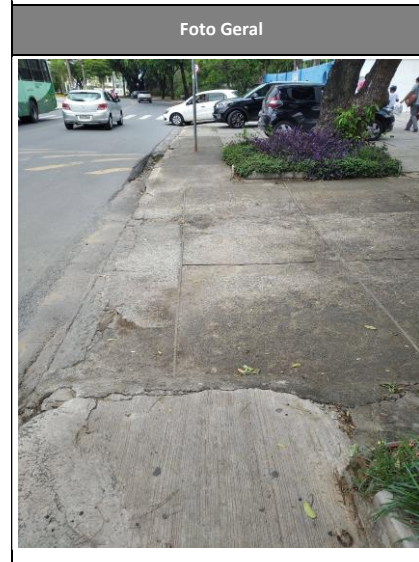
ID	Itens Avaliados	Respostas	Nota
P_1	O Mobiliário urbano está dentro da faixa de serviço de 70 cm ?	Sim	-
P_2	Qual a largura livre do Passeio ?	Entre 0.80 m e 1.20 m	4
P_3	Tipo de revestimento da calçada ?	Concreto	10
P_4	Existência de Buracos ?	Poucos	5
P_5	Condições Gerais do Piso e meio-fio da calçada ?	Regular	5
P_6	Presença de desníveis ?	Médio	3
P_7	Tem rebaixamento de calçada para Pedestre ?	Não	10
P_8	Possui piso tátil ao longo da Calçada ?	Não	-
P_9	A calçada Possui Rebaixamento de Veículos correto ?	Não	0
P_10	Existência de altura livre menor que 2,10 m ?	Não	-
P_11	O Passeio está no padrão da SMPU ?	Não	0
P_12	A testada possui prática de estacionamento sobre o passeio ?	Não	10
P_13	Existe algum dispositivo de Drenagem sobre a calçada ?	Não	0
P_14	Existe PED em frente a testada ?	Não	-
P_15	Existe FTP em frente a testada ?	Não	-
P_16	Classificação geral da calçada pelo pesquisador.	Regular	5
