# Lote 4 - Rota: Raja Gabágia

Diagnóstico da Calçada	Qualidade do Serviço	
Endereço: Av. Raja Gabaglia, 4678 Data do Registro: 11/11/2019 11:11:52 Num. Lote CTM: 101412100730	<b>58</b>	<b>C</b>

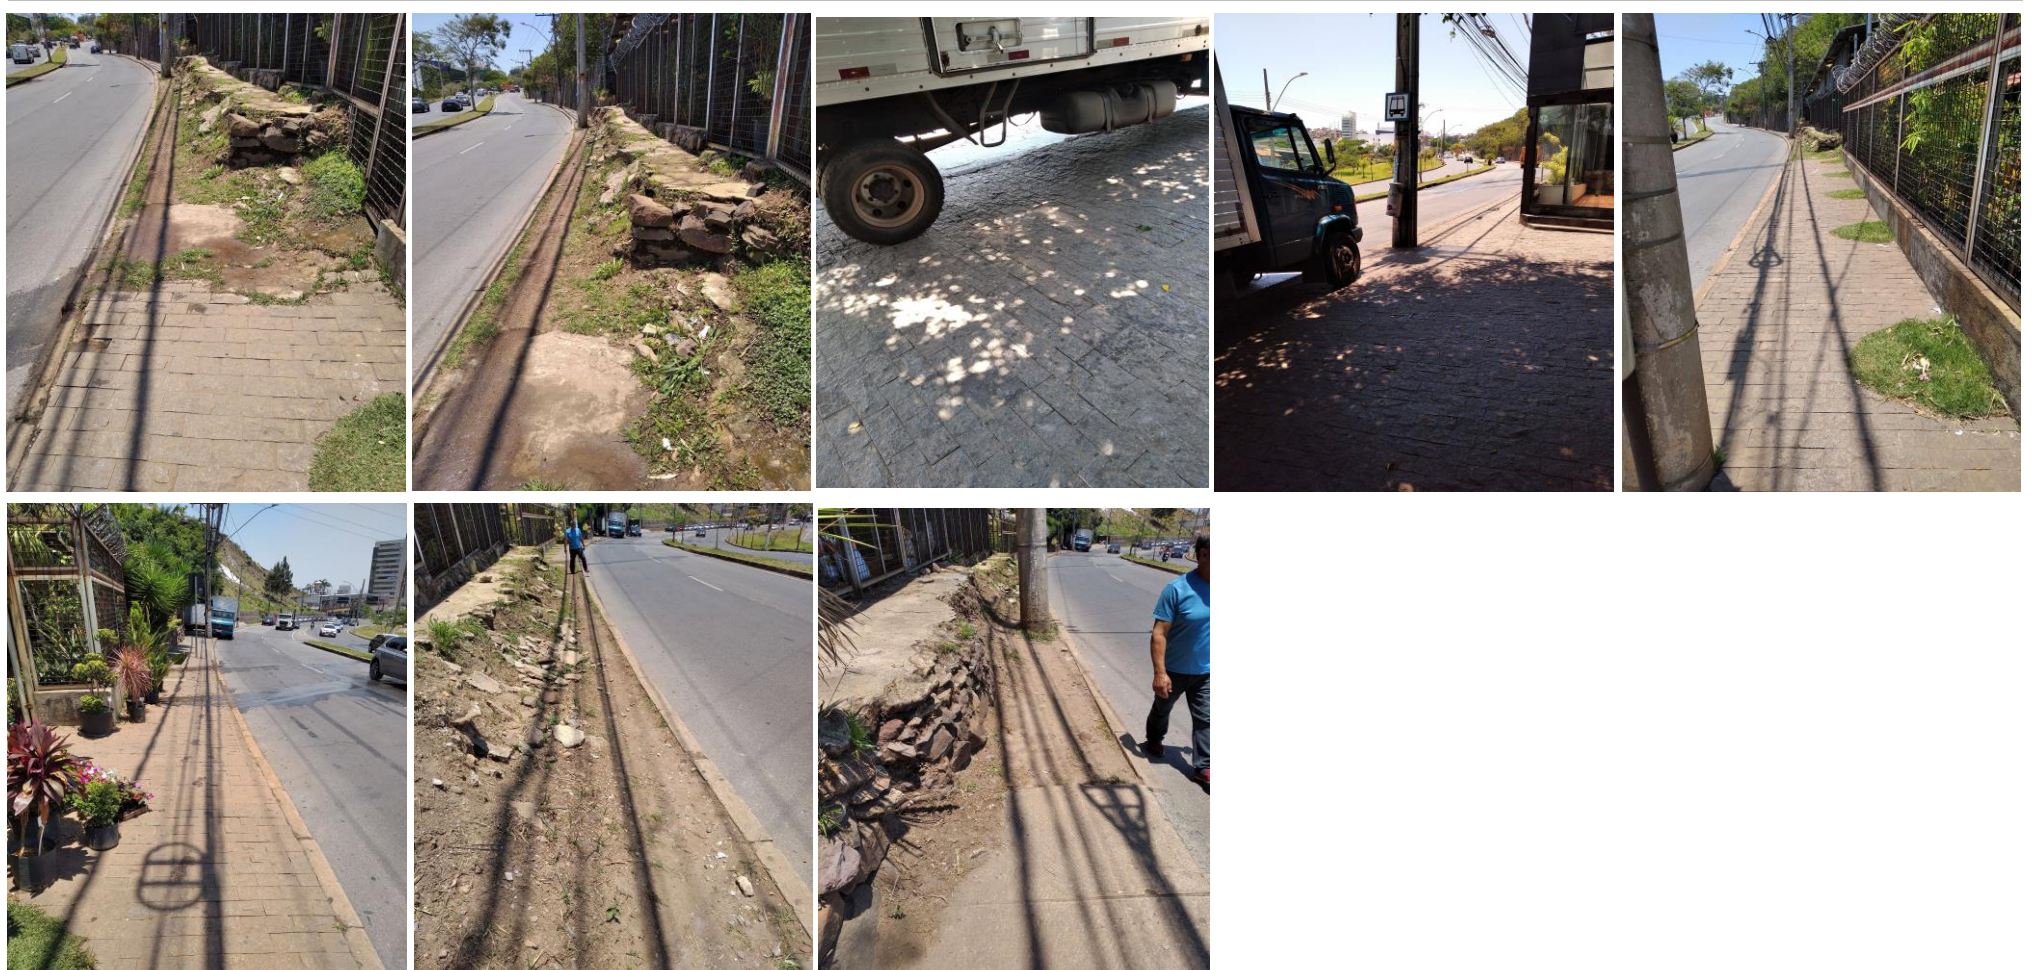
## Fotos Complementares - Detalhes do Passeio

ID	Itens Avaliados	Respostas	Nota
P_1	O Mobiliário urbano está dentro da faixa de serviço de 70 cm ?	Sim	-
P_2	Qual a largura livre do Passeio ?	Acima de 1.50 m	10
P_3	Tipo de revestimento da calçada ?	Bloco Intertravado de Concreto	10
P_4	Existencia de Buracos ?	Nenhum	10
P_5	Condições Gerais do Piso e meio-fio da calçada ?	Ótimo(a)	10
P_6	Presença de desniveis ?	Médio	3
P_7	Tem rebaixamento de calçada para Pedestre ?	Não	10
P_8	Possui piso tátil ao longo da Calçada ?	Não	-
P_9	A calçada Possui Rebaixamento de Veiculos correto ?	Não	0
P_10	Existencia de altura livre menor que 2,10 m ?	Não	-
P_11	O Passeio está no padrao da SMPU ?	Não	0
P_12	A testada possui prática de estacionamento sobre o passeio ?	Sim	0
P_13	Existe algum dispositivo de Drenagem sobre a calçada ?	Não	0
P_14	Existe PED em frente a testada ?	Sim	-
P_15	Existe FTP em frente a testada ?	Não	-
P_16	Classificação geral da calçada pelo pesquisador.	Regular	5
