Diagnóstico da Calçada	Qualidade do Serviço	
Endereço: Av. Getúlio Vargas, 696	63	C
Data do Registro: 12/11/2019 14:05:59		
Num. Lote CTM: 10130900090

Diagnóstico da Calçada	Qualidade do Serviço		Complemento do Diagnóstico
Endereço: Av. Getúlio Vargas, 696 Data do Registro: 12/11/2019 14:05:59 Num. Lote CTM: 10130900090	63	C

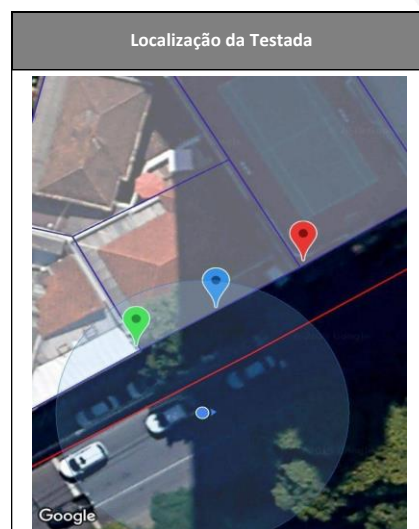
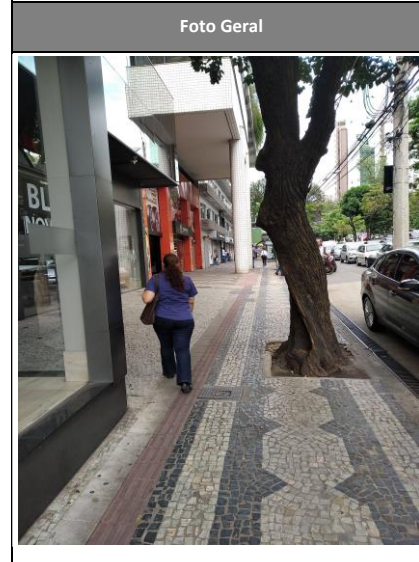
ID	Itens Avaliados	Respostas	Nota
P_1	O Mobiliário urbano está dentro da faixa de serviço de 70 cm ?	Sim	-
P_2	Qual a largura livre do Passeio ?	Acima de 1.50 m	10
P_3	Tipo de revestimento da calçada ?	Pedra Portuguesa	8
P_4	Existência de Buracos ?	Poucos	5
P_5	Condições Gerais do Piso e meio-fio da calçada ?	Ótimo(a)	5
P_6	Presença de desníveis ?	Nenhum	10
P_7	Tem rebaixamento de calçada para Pedestre ?	Não	7
P_8	Possui piso tátil ao longo da Calçada ?	Sim	-
P_9	A calçada Possui Rebaixamento de Veículos correto ?	Não	0
P_10	Existência de altura livre menor que 2,10 m ?	Não	-
P_11	O Passeio está no padrão da SMPU ?	Não	0
P_12	A testada possui prática de estacionamento sobre o passeio ?	Sim	10
P_13	Existe algum dispositivo de Drenagem sobre a calçada ?	Sim	0
P_14	Existe PED em frente a testada ?	Não	-
P_15	Existe FTP em frente a testada ?	Não	-
P_16	Classificação geral da calçada pelo pesquisador.	Ótimo(a)	5
