# Lote 5 - Rota: Afonso Pena

Diagnóstico da Calçada	Qualidade do Serviço	
Endereço: Av. Afonso Pena, s/nº	<b>67</b>	<b>C</b>
Data do Registro: 01/11/2019 10:51:43		
Num. Lote CTM: 80608000385

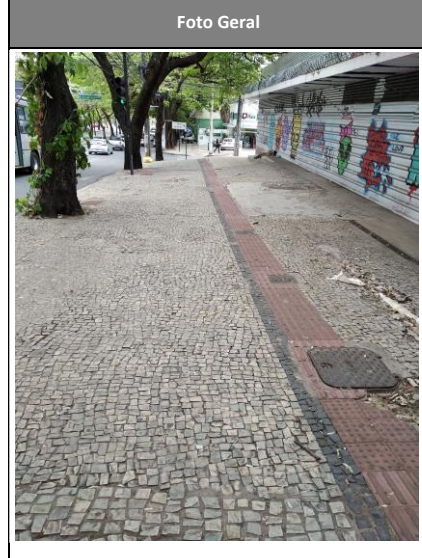
ID	Itens Avaliados	Respostas	Nota
P_1	O Mobiliario urbano está dentro da faixa de serviço de 70 cm ?	Sim	-
P_2	Qual a largura livre do Passeio ?	Acima de 1.50 m	10
P_3	Tipo de revestimento da caçada ?	Pedra Portuguesa	8
P_4	Existencia de Buracos ?	Poucos	5
P_5	Condições Gerais do Piso e meio-fio da calçada ?	Regular	5
P_6	Presença de desniveis ?	Nenhum	10
P_7	Tem rebaixamento de calçada para Pedestre ?	Sim	9
P_8	Possui piso tátil ao longo da Calçada ?	Sim	-
P_9	A calçada Possui Rebaixamento de Veiculos correto ?	N.A	0
P_10	Existencia de altura livre menor que 2,10 m ?	Não	-
P_11	O Passeio está no padrao da SMPU ?	Não	0
P_12	A testada possui prática de estacionamento sobre o passeio ?	Não	10
P_13	Existe algum dispositivo de Drenagem sobre a calçada ?	Não	0
P_14	Existe PED em frente a testada ?	Não	-
P_15	Existe FTP em frente a testada ?	Sim	-
P_16	Classificação geral da calçada pelo pesquisador.	Ótimo(a)	10
