Diagnóstico da Calçada	Qualidade do Serviço	
Endereço: Av. Ivaí, 273	62	C
Data do Registro: 12/11/2019 13:24:42		
Num. Lote CTM: 130079000325

Lote 1 - Rota: Noroeste

FRATAR
ENGENHARIA CONSULTIVA

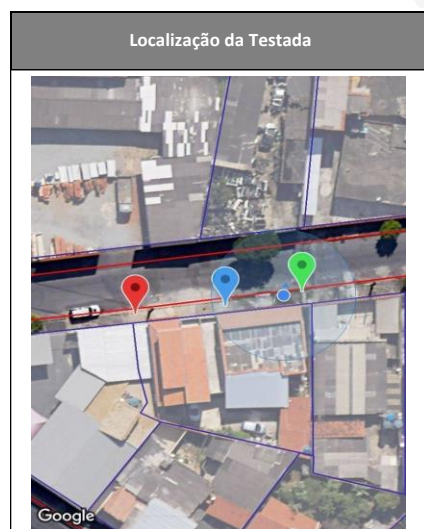
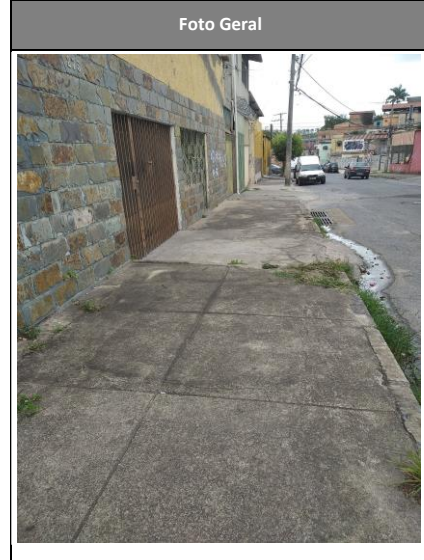
ID	Itens Avaliados	Respostas	Nota
P_1	O Mobiliário urbano está dentro da faixa de serviço de 70 cm ?	Sim	-
P_2	Qual a largura livre do Passeio ?	Acima de 1.50 m	10
P_3	Tipo de revestimento da calçada ?	Concreto	10
P_4	Existência de Buracos ?	Poucos	5
P_5	Condições Gerais do Piso e meio-fio da calçada ?	Regular	5
P_6	Presença de desníveis ?	Leve	7
P_7	Tem rebaixamento de calçada para Pedestre ?	Não	10
P_8	Possui piso tátil ao longo da Calçada ?	Não	-
P_9	A calçada Possui Rebaixamento de Veículos correto ?	Não	0
P_10	Existência de altura livre menor que 2,10 m ?	Não	-
P_11	O Passeio está no padrão da SMPU ?	Não	0
P_12	A testada possui prática de estacionamento sobre o passeio ?	Não	10
P_13	Existe algum dispositivo de Drenagem sobre a calçada ?	Não	0
P_14	Existe PED em frente a testada ?	Não	-
P_15	Existe FTP em frente a testada ?	Não	-
P_16	Classificação geral da calçada pelo pesquisador.	Regular	5
